Professionele Bachelor Elektromechanica

Klimatisering

ENERGIE-EFFICIËNTIE EN BEDRIJFSZEKERHEID VAN HVAC-BORDEN BINNEN INDUSTRIËLE INSTALLATIES VERBETEREN

Chesney Verstraeten

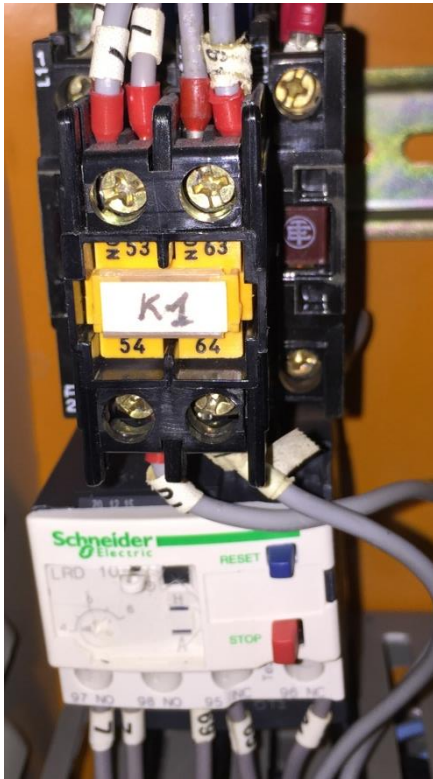
Figuur 8 vooraanzicht K1

Bij opening van het bord kon men al meteen opmerken dat de contactoren verouderd waren. Ook werd vastgesteld dat de thermische smeltveiligheid van K1 niet paste op de contactor. Dit kwam doordat ze niet van dezelfde fabrikant waren. De volgende figuur verduidelijkt wat eerder vastgesteld was.

Aangezien de contactoren verouderd zijn en de thermische beveiliging niet past op de oude contactor dient dit zo snel mogelijk vervangen te worden. Hiervoor heb ik een werkorder gemaakt en heb dit doorgegeven aan de dienst. Ook heb ik onderdelen (contactoren en smeltveiligheden) besteld om deze herstelling uit te voeren. Dit werkorder kan men vinden in de bijlagen, alsook de bestelbonnen van Rexel. De technische fiches van de contactoren kan men ook terugvinden in de bijlagen. Nadat de contactoren vervangen zijn, werd er opnieuw een infraroodbeeld gemaakt. Hierop was te zien dat de elektrische problemen of hotspots verdwenen waren.

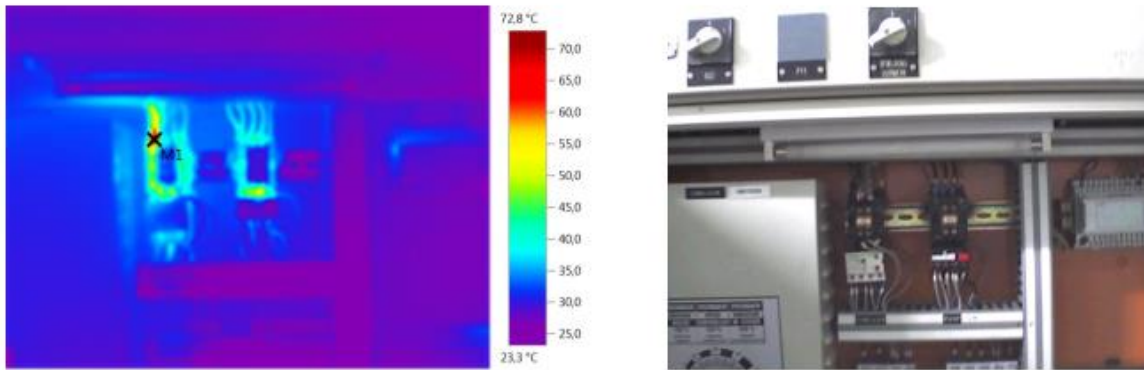
Figuur 10 HVAC-bord 1 foto's van analyse

- Geen keuring.
- Geen verlichting.
- Klokken ingesteld.
- Relais en contactoren zijn verouderd.
- **GEVAAR:** Nieuwe thermische beveiliging past niet op oude contactor. Eendraadsschema('s) aanpassen in overeenstemming met de werkelijkheid. 1 fase extra belast en heeft een temperatuur van 72,8 °C, dit omwille van de foutieve montage van de thermische beveiliging.

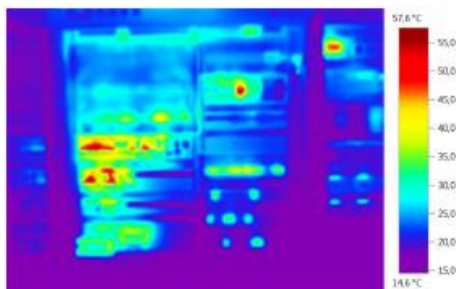
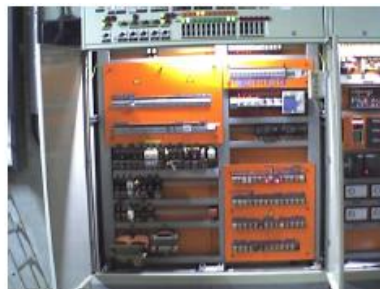
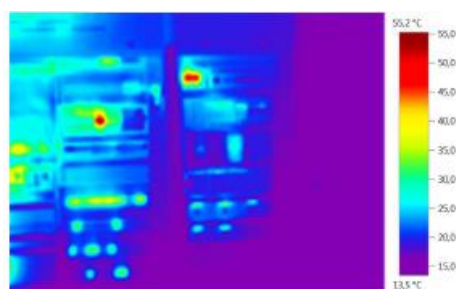
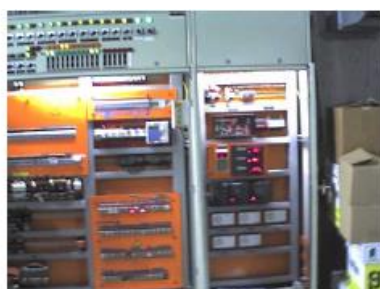
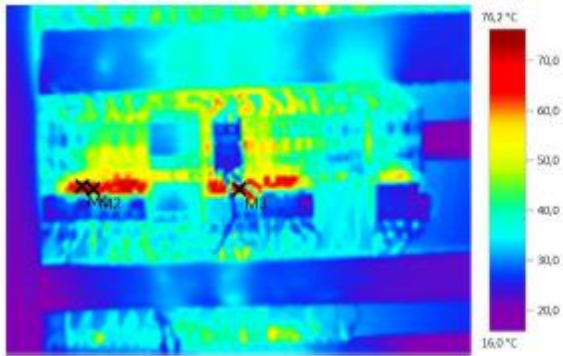
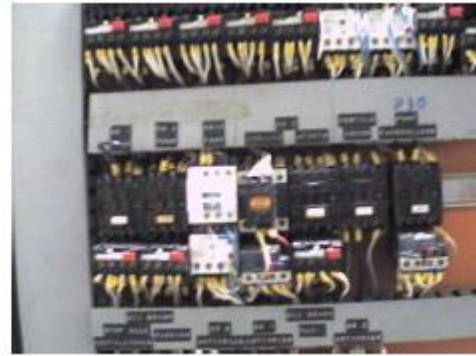
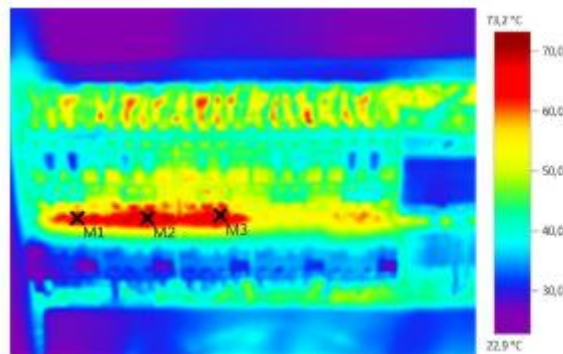
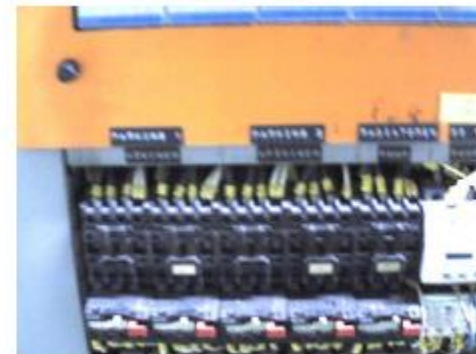
Uit deze beelden blijkt dat de contactoren van de pompen en van de parking 1&2 warm lopen door ouderdom en/of slecht contact. De meetpunten hebben een gemiddelde temperatuur van 70°C. Deze temperatuur is veel te hoog.

De klant heeft de vernieuwing van dit bord al in zijn budget zitten voor volgend jaar. Bij nazicht met de thermische camera is ook gebleken dat dit aan vernieuwing toe was. Deze beelden kan men terugvinden in de volgende paragraaf. Ik ben bij verschillende firma's langs geweest met het elektrisch eendraadsschema om een offerte aan te vragen. Spijtig genoeg loopt de omvorming van een Satchwell-regeling naar een Siemens-regeling niet zo makkelijk en neemt dit wat extra tijd in beslag aangezien dit volledig uitgedokterd dient te worden. Ik heb contact opgenomen met Luc Goethals van de firma Albutech en met BAS maar ze konden geen offerte maken aangezien ze het Desigo-gamma niet aanbieden, dit is een vereiste die de klant stelt.

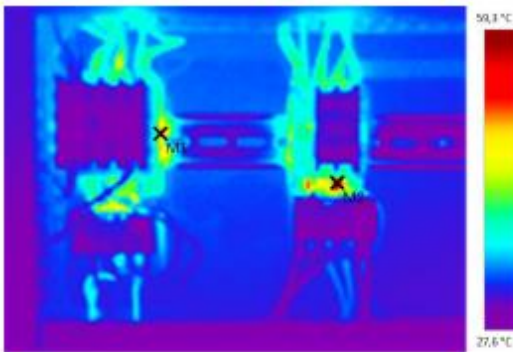
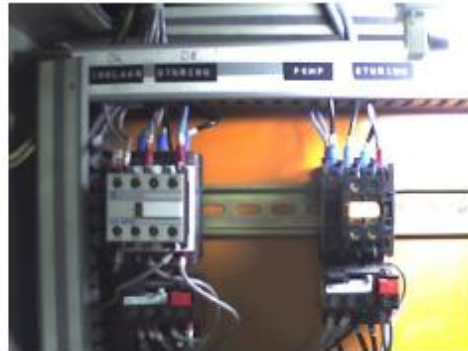
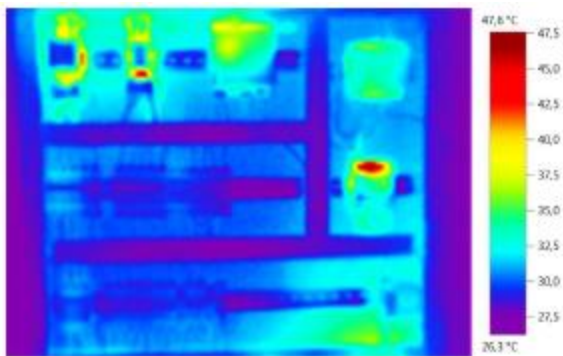
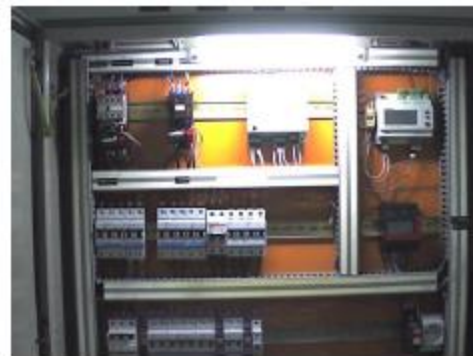
Uit deze beelden blijkt dat de contactoren warm lopen door ouderdom en/of slecht contact. De meetpunten hebben een temperatuur van 60 graden. Deze temperatuur is te hoog, daarom werd er een werkorder aangemaakt om deze contactoren te vervangen.

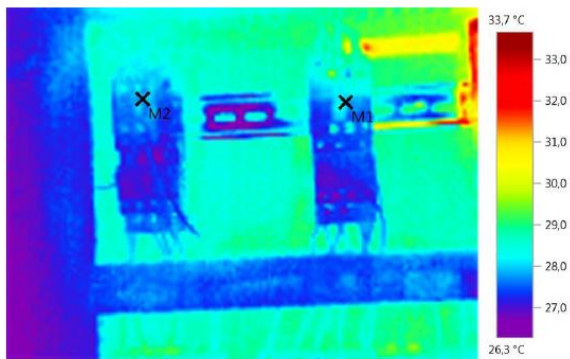
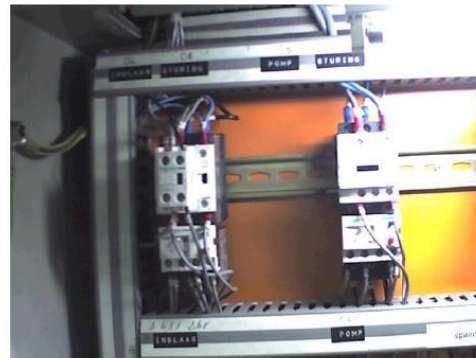
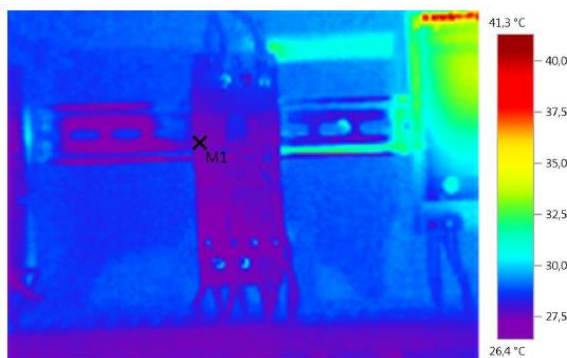
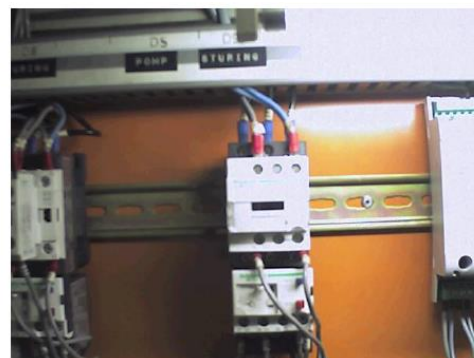
Na de vervanging van beide contactoren en bijbehorende thermische veiligheden werd er opnieuw een infraroodbeeld gemaakt, dit vindt u hieronder.

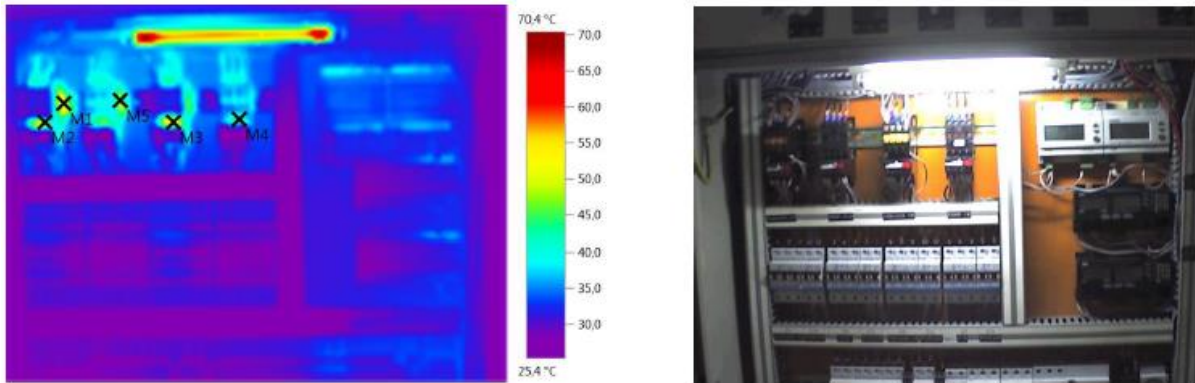
Figuur 22 HVAC-bord 4 foto's voor reparatie

Dit bord is gesitueerd in een kritisch gebouw in lokaal X. Het bord bevat 4 contactoren die vervangen dienen te worden. De vier contactoren sturen 2 luchtgroepen en 2 pompen aan.

Meetobjecten	Temperatuur [°C]
Meetpunt 1	54,3
Meetpunt 2	51,6
Meetpunt 3	56,2
Meetpunt 4	45,0
Meetpunt 5	50,3

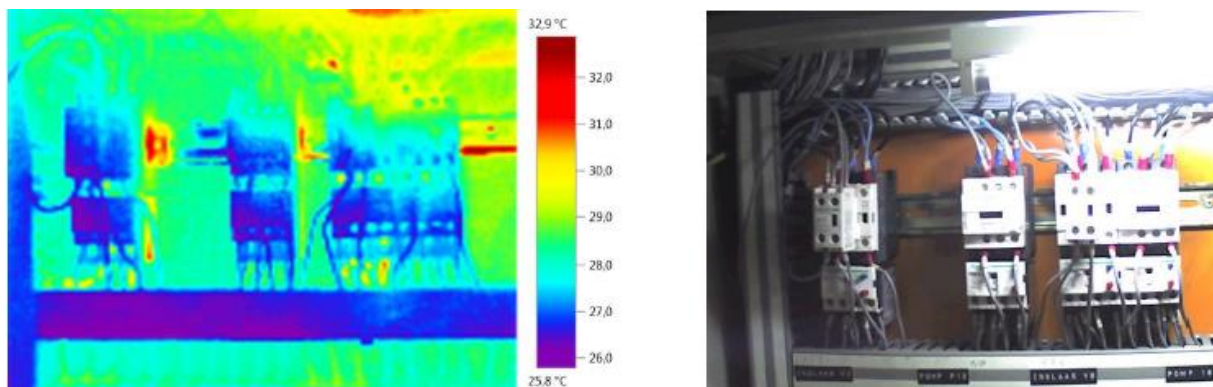
Figuur 23 HVAC-bord 4 foto's na reparatie

Na reparatie ziet men dat de hoge temperaturen gereduceerd zijn tot plus minus 28 graden Celsius.
