Professionele Bachelor Elektromechanica
Onderhoudstechnologie

UITVOEREN RISICOANALYSE OP
ELEKTRISCHE INSTALLATIE BIJ MECAM

Tim Leenders

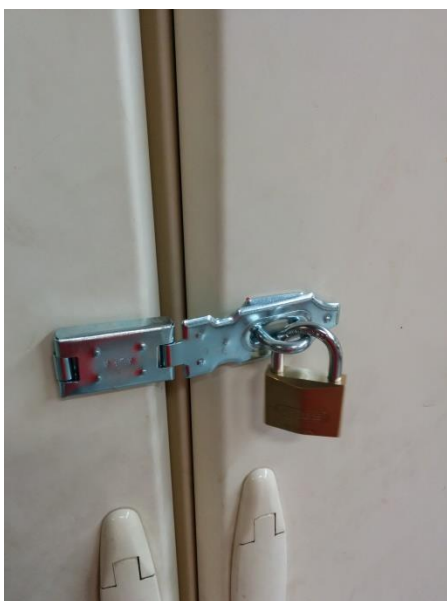
Figuur 10: slot met overslagsluiting (gesloten)

Vervolgens is ook op te merken dat er een aantal verschillende sloten op de schakelkasten zitten. Ook liggen er veel sleutels van deze sloten bij deze schakelkasten of steken ze in het slot. Het gevolg hiervan is dat iedereen, bevoegd of onbevoegd, in deze kasten kan. Dit is niet toegelaten volgens het AREI. Daarbij hoort er, volgens de risicoanalyse, een sleutelprocedure te zijn voor de schakelkasten. Deze procedure houdt in dat onbevoegden niet in de kasten horen te kunnen. De sleutels moeten dus weggenomen worden en bijgehouden op een vaste plaats. Omdat er verschillende sloten zijn, is de oplossing zo geworden dat er gebruik gemaakt wordt van hangsloten die allemaal met dezelfde sleutel te openen zijn. Op figuren 10 en 11 is te zien hoe dit aangepakt is. Hierbij is ook te zien dat er overslag sluitingen voorzien zijn om het plaatsen van de sloten eenvoudiger te maken.

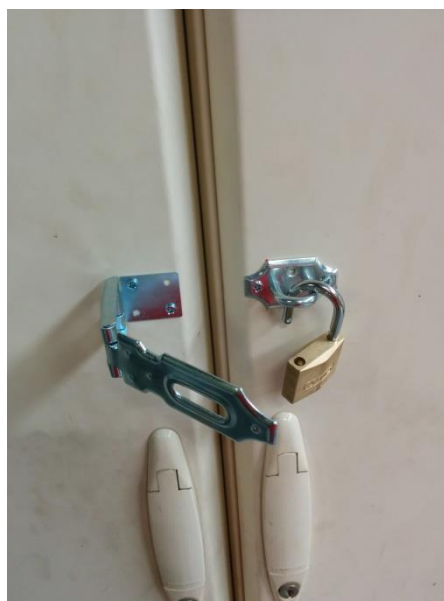
Figuur 11: slot met overslagsluiting (open)

Van de sleutel zijn er een aantal exemplaren. Deze worden specifiek verdeeld over bevoegden die wel in de schakelkasten mogen. Dit zijn de onderhoudstechniekers, de onderhoudsmanager en één in de sleutelkast bij de preventieadviseur. Dit zijn de enige personen die op een willekeurig moment een schakelkast mogen openen. Alle andere personen moeten goedkeuring vragen aan één van deze bevoegden voordat zij de schakelkasten mogen openen.

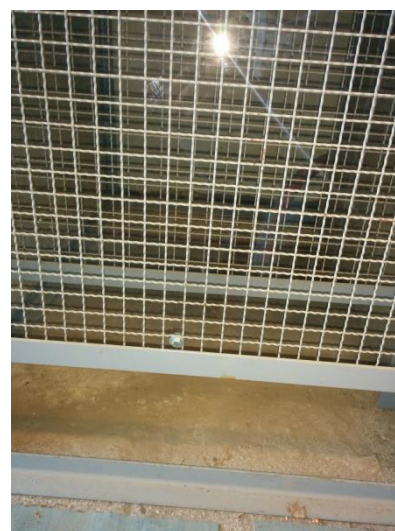
Figuur 13: hekwerkopeningen onderaan de cellen

Bij de grootste inkoopcabine van 800kVA, is er hekwerk aanwezig, alsook de vonkspatplaten. Maar volgens het AREI mogen de gaten in het hekwerk niet groter zijn dan 5 centimeter. Zoals te zien op figuur 13 sluit het hekwerk onder niet goed aan met als gevolg dat er een onderaan een opening is van ongeveer 15 centimeter is. Bovenaan is er geen hekwerk maar de vonkspatplaten zijn tot tegen plafond afgewerkt. De aanwezigheid van de vonkspatplaten is te zien op figuur 13 aan de hand van de reflectie van de flits van de camera.

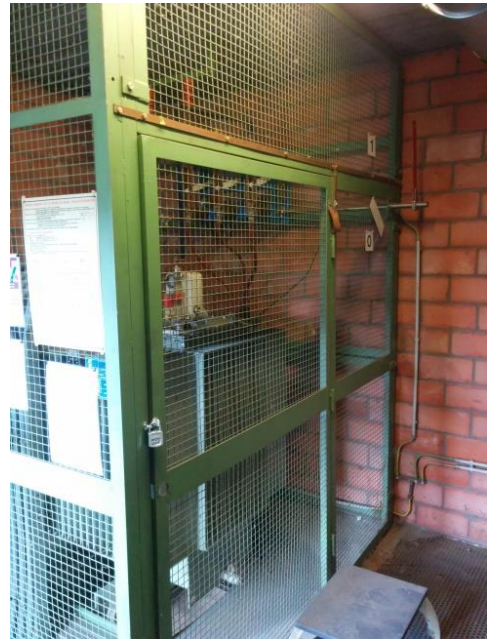
Figuur 14: foto transformatorcel zonder vonkspatplaten

In het transformatorlokaal zijn er geen vonkspatplaten aanwezig dus deze horen ook nog geplaatst te worden. Omdat werken aan hoogspanning niet uitgevoerd worden door Mecam, worden deze werken uitgegeven aan een extern bedrijf, namelijk Melotte. Figuur 14 is een foto van het hekwerk zonder vonkplaten. Deze vonkplaten horen aan de achterzijde van het hekwerk. Om deze werken uit te voeren moet dus de spanning over het hele bedrijf uitgeschakeld worden. Dit is een moeilijkheid omdat het plannen van deze werken op een dag moet zijn waar de spanning uitgeschakeld kan worden. Ook moet er dan rekening gehouden worden dat er klanten naar de receptie kunnen bellen en dat dit dan opgevangen wordt.

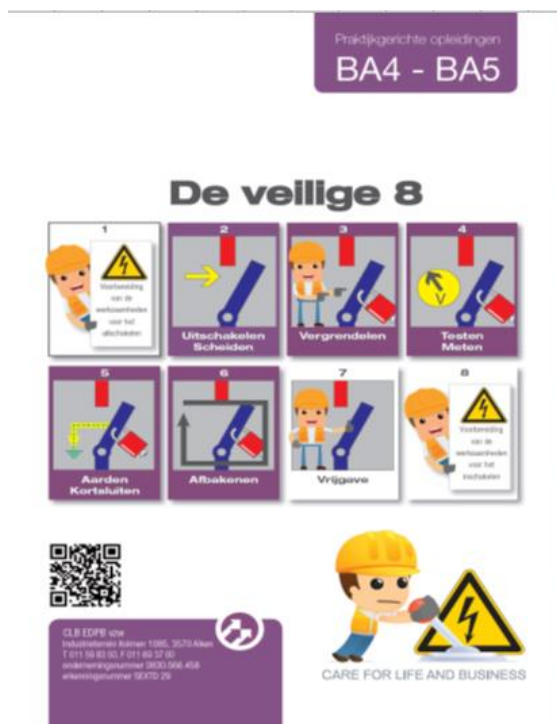
Figuur 17: veilige 8

Uit de actielijst van de risicoanalyse volgt dat in de iedere hoogspanningscabine de instructiekaart voor de veilige 7 en een EHBO instructiekaart voor elektrische ongevallen uitgehangen moeten zijn. Via CLB is vernomen dat deze veilige 7 ondertussen veranderd zijn naar de veilige 8. Deze veilige 8 instructiekaart is dan ook verkregen via CLB en is te zien op figuur 17. Voor de instructiekaart voor eerste hulp bij ongevallen te wijten aan elektriciteit is contact opgenomen met Infrac die deze dan ook voorzien hebben. De EHBO instructiekaart is te zien op figuur 16.

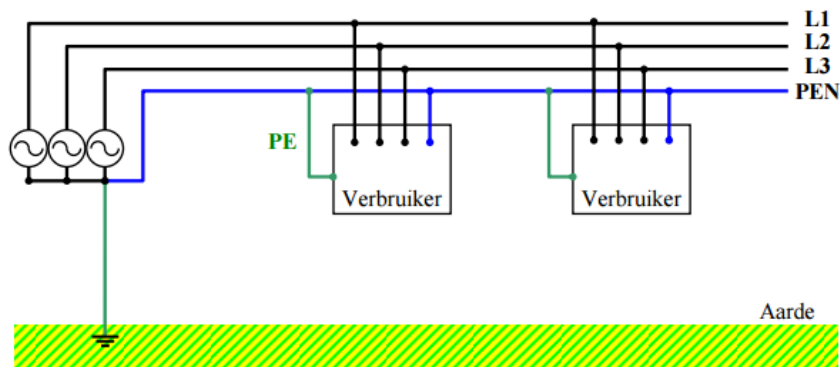
Figuur 20: TN-C-net

Hieronder op figuur 20, 21 en 22 zijn respectievelijk de vereenvoudigde schema's weergegeven van de 3 mogelijke TN-aarding.

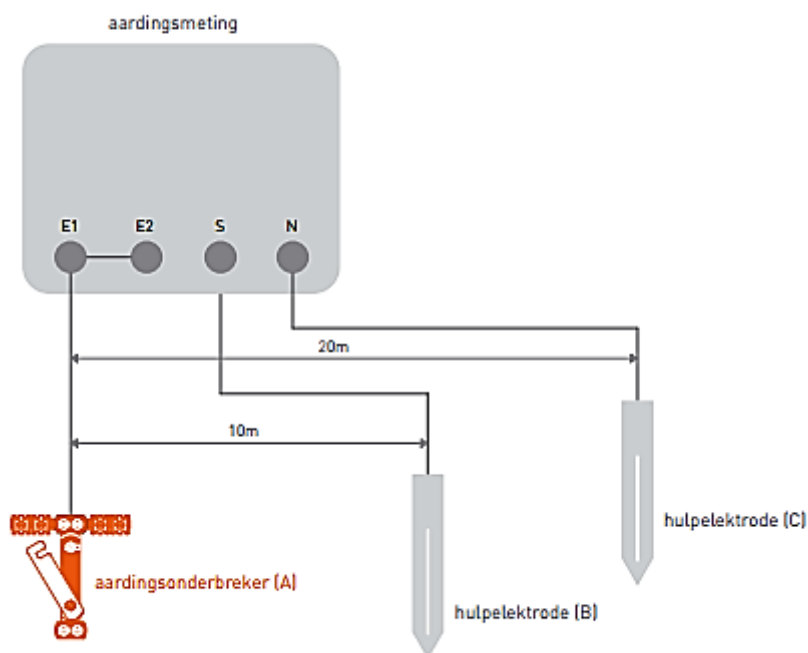
Figuur 27: schema aardingsmeting

De belangrijkste inbreuk op de verslagen van BTV, is dat de spreidingsweerstand van de aarding van een hoogspanningscabine te hoog is. Toevallig is dit dezelfde cabine waar er wel een aardingsinplanting van aanwezig is. Om te weten hoeveel deze weerstand is, is er een aardingsmeting uitgevoerd. Op figuur 27 hieronder is het prinscipeschema voor zo een meting getekend.

Het is een driedraads meting, waarbij er gebruik wordt gemaakt van 2 hulp elektrodes. Deze 2 hulpelektrodes moeten in de omgeving van de aardingsonderbreker geplaatst worden, in of in contact met de aarde. Om een goede meting te verkrijgen plaatst men deze best zo ver mogelijk. Normale afstanden voor de hulpelektrodes zijn 10 meter voor B en 20 meter voor C.

De werkwijze van deze meting is als volg: er wordt via hulpelektrode C een stroom van 0.3 Ampère in de aarde gestuurd. Vervolgens wordt, tussen de aardingsonderbreker en hulpelektrode B, de spanning gemeten. De stroom en de spanning over de te meten aarding is gekend en hiermee kan dus de waarde van de weerstand bepaalt worden.

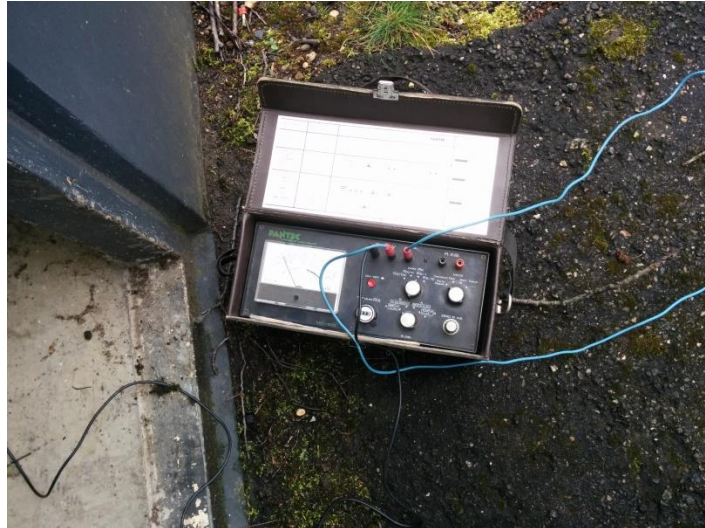
Figuur 28: meten spreidingsweerstand

Op figuur 28 hierboven is een aardingsmeter te zien. De zwarte geleider is gekoppeld aan de aardingsonderbreker en de 2 blauwe geleiders zijn de hulpelektroden. De meting is uitgevoerd om een idee te kunnen verkrijgen van hoeveel de spreidingsweerstand is en hoeveel deze verbeterd moet worden. Voor een goed beeld te krijgen zijn er 3 metingen uitgevoerd voor hoogspanning en laagspanning. De eenheid van de metingen zijn in ohm.

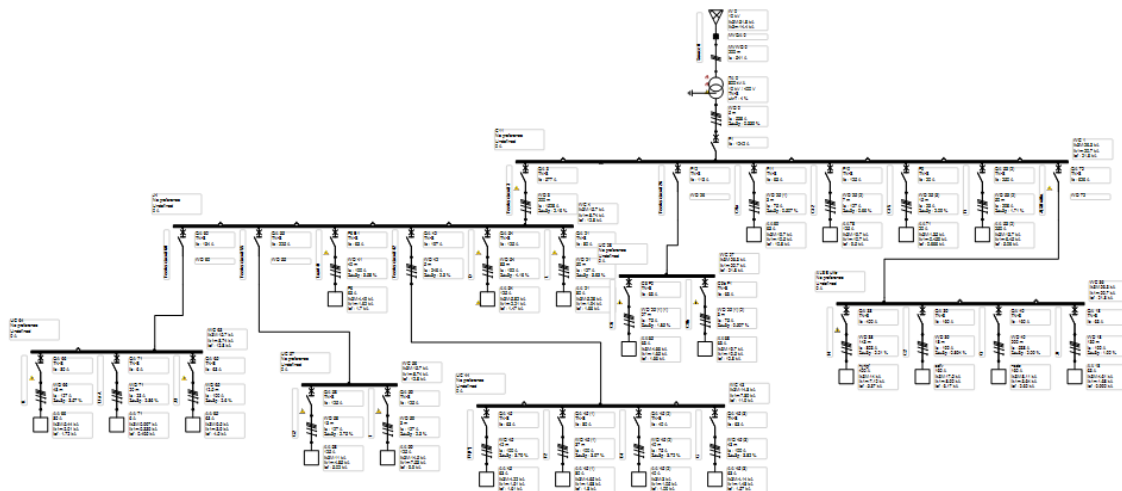
Figuur 29: structuur Ecodial

Om van start te gaan met de berekeningen, moet in Ecodial de hele installatie getekend worden. Dit kan het best op dezelfde wijze opgebouwd worden als de boomstructuur die in het begin van deze paper is voorgesteld op figuur 4. Deze opstelling is te zien op figuur 29 hieronder. De waardes zijn niet duidelijk, maar het gaat in deze figuur over de structuur van de installatie. In de bijlage kan men deze tekening uitvergroot terug vinden. Bovenaan de figuur is het binnenkomend net met vlak daaronder de transformator. De eerste zwarte horizontale lijn stelt het hoofdverdeelbord C11 voor. Van hieruit wordt er verder afgetakt naar laagspanningskasten en verdeelkasten.

Zo wordt de hele structuur uitgewerkt. De laagste trap van schakelkasten zijn in principe de verbruikers en voorgesteld op de figuur onderaan als de witte vierkanten. Om de berekeningen te kunnen doen moeten alle gegevens ingevuld worden.
