Professionele Bachelor Agro- en Biotechnologie

Biotechnologie - Milieutechnologie

HET EFFECT VAN “DOORSTROOMVIJVERS” OP DE ECOLOGIE EN WATERKWALITEIT VAN WATERLOPEN IN VLAAMS-BRABANT

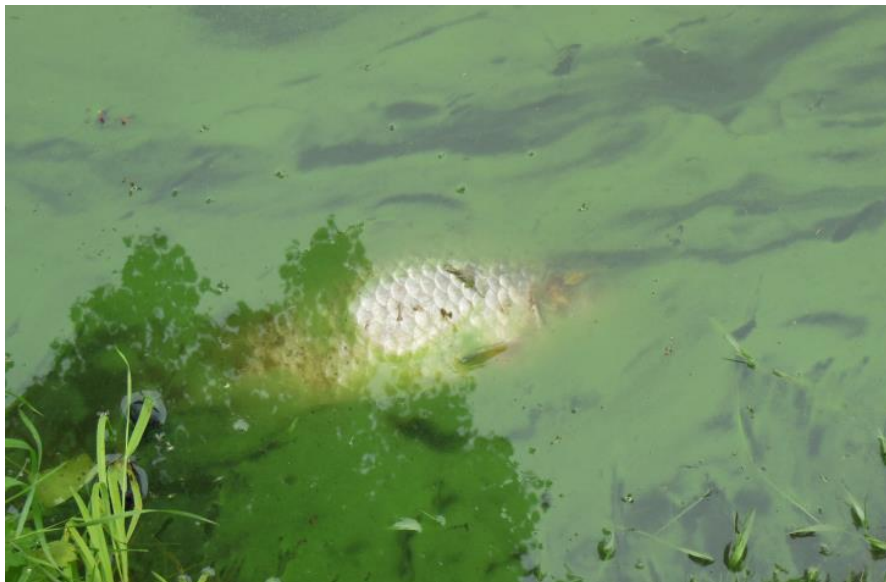
FIGUUR 3: ALGENBLOEI IN EUTROFE VIJVER

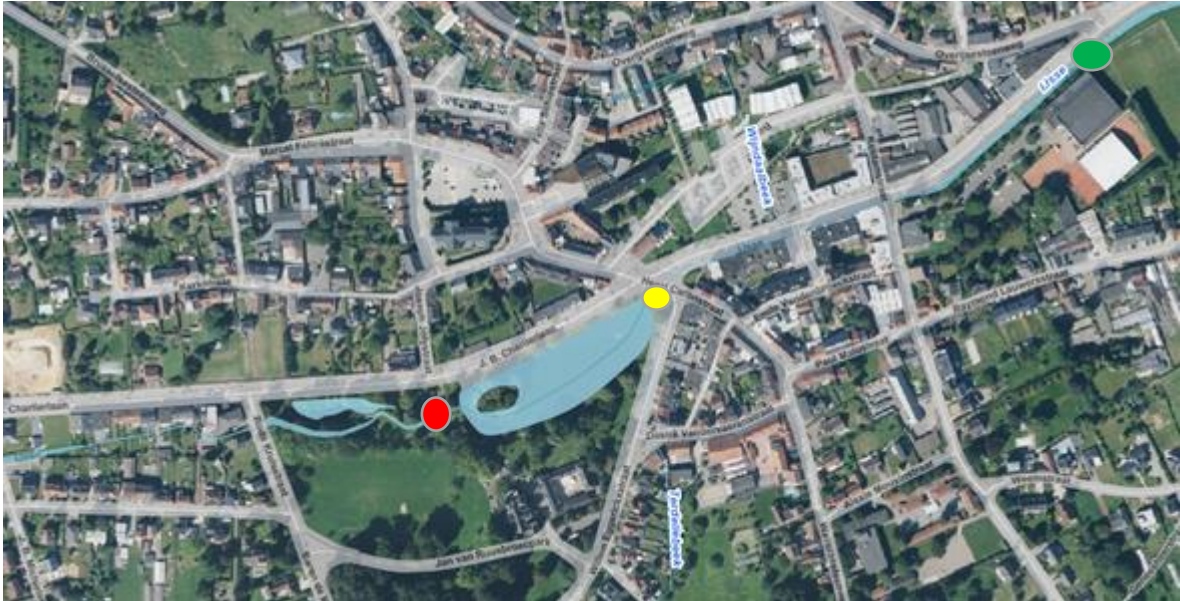
FIGUUR 5: LUCHTFOTO VAN DE IJSE DOORHEEN DE KASTEELVIJVER (GEOPUNT, 2017)

De Kasteelvijver lag in het centrum van Hoeilaart, vlak naast de J.B. Charlierlaan, waardoor de IJse (waterloop type: kleine beek) stroomde. De vijver werd tijdens het onderzoek gebruikt als visvijver door een lokale visclub. Welke vis hierin aanwezig was en of deze werden bijgevoerd is niet bekend. Qua vegetatie was hier ook bijna niets aanwezig als hier en daar wat riet aan de oeverkant. De geschatte oppervlakte van deze vijver was zo'n 0,75 ha en het inkomende debiet was eerder traag, dus was de retentietijd in deze vijver tamelijk hoog.

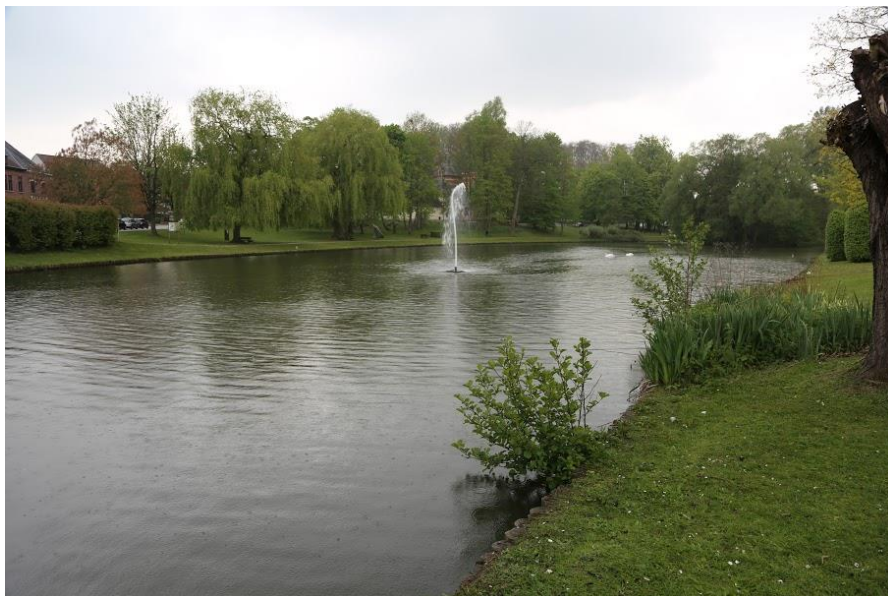
FIGUUR 6: KASTEELVIJVER HOEILAART

De bemonsteringspunten voor de fysicochemische parameters lagen vlak voor en na de in- en uitlaat van de vijver. De uitlaat van de vijver bevond zich langs dezelfde kant van de straat als de vijver, net onder de brug. De staalname voor de macro-invertebraten vond plaats in diezelfde inlaat van de vijver, maar voor de afwaartse bemonstering is een ander meetpunt gekozen aangezien de IJse doorheen de dorpskern van Hoeilaart volledig ingekokerd was. Omwille hiervan verschoof de meetplaats voor de macro-invertebraten een vierhonderdtal meter afwaarts, vlak tegenover de

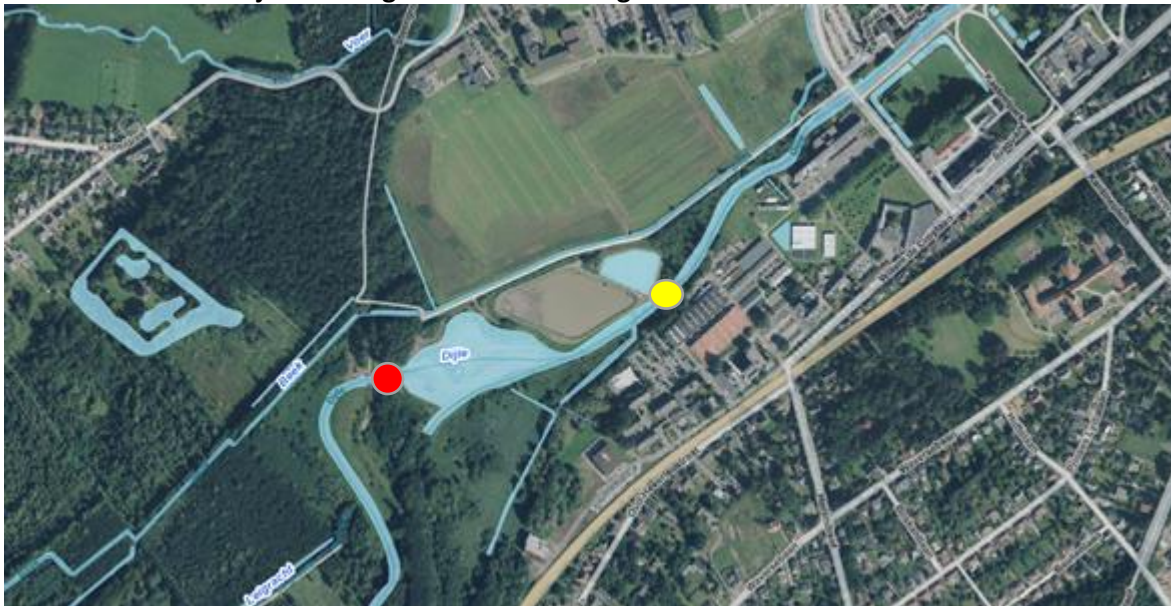
FIGUUR 7: LUCHTFOTO VAN DE DIJLE DOORHEEN DE ZANDVANG LEUVEN (GEOPUNT, 2017)

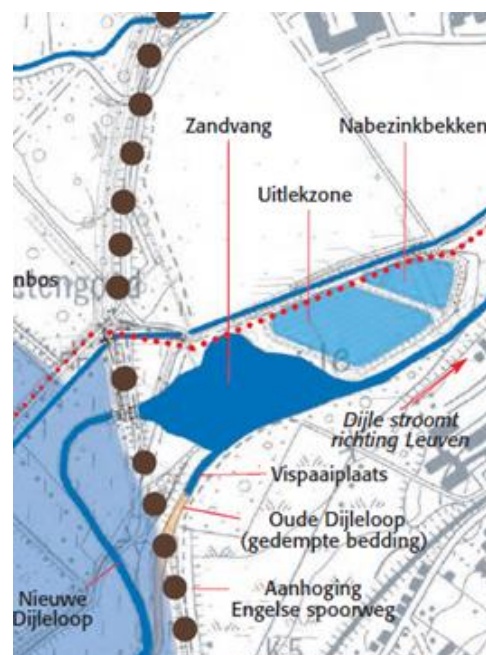
FIGUUR 8: ZANDVANG HEVERLEE KAART

De zandvang op de Dijle bevond zich samen met het wachtbekken aan de rand van het Egenhovenbos sinds 2005. De sluizen van het wachtbekken zorgden ervoor dat de stad Leuven gevrijwaard blijft van overstromingen, de zandvang zorgde ervoor dat de Dijle (waterloop type: grote rivier) verder stroomafwaarts in de stad niet dichtslibt. Naast de zandvang bevond zich een uitlekzone, waar in het opgevangen zand gestockeerd werd. Het water dat hieruit sijpelde, stroomde vervolgens via een nabezinkbekken terug de Dijle in (Landschapskrant Dijleland, 2005). De retentietijd in deze zandvang was matig lang aangezien het inkomend debiet van de Dijle hoog was en de totale oppervlakte van de zandvang 2,39 ha bedroeg. Tijdens dit onderzoek werd enkel stroomopwaarts en stroomafwaarts de Dijle gemeten ter hoogte van de zandvang.

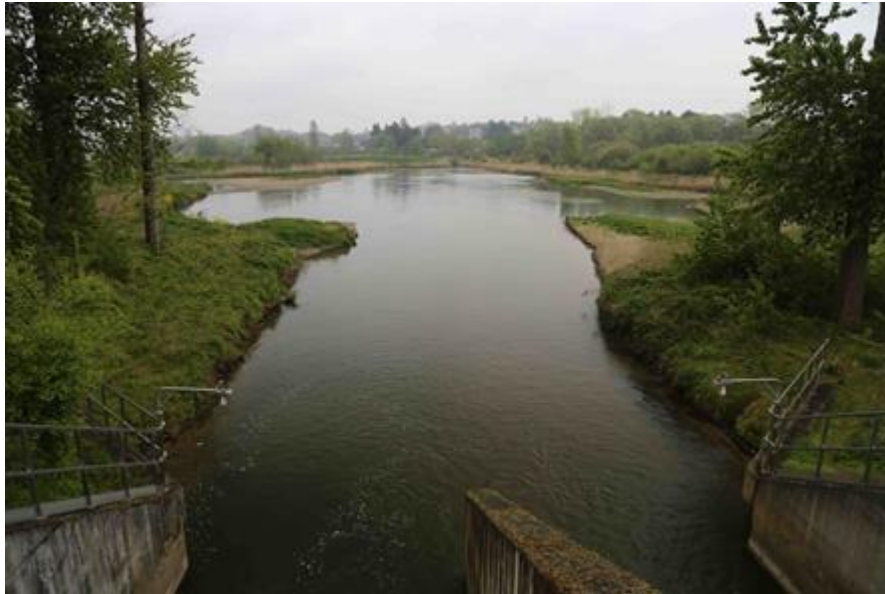
FIGUUR 9: ZANDVANG HEVERLEE

Opwaarts bevond de meetplaats zich vlak voor de sluizen van de zandvang. Van op de brug van de sluizen werd hier telkens een staal genomen voor de fysicochemische analyses. Afwaarts bevond het meetpunt zich ter hoogte van de uitlaat van het bufferbekken recht tegenover de KULeuven. Dit was een honderdtal meter verder dan de uitlaat van de zandvang. Rondom de inlaat van de zandvang waren er geen bomen te bespeuren en was de oever natuurlijk verstevigd. Voor afwaarts gold dit ook behalve dat er aan de rechteroever bomen stonden ingeplant die gedeeltelijk boven het water hangen. Tussen de meetplaats en de uitlaat waren geen extra lozingspunten aanwezig die de meetwaarden konden beïnvloeden. Op dezelfde plaatsen op- en afwaarts werden ook de artificiële substraten uitgehangen voor de biologische analyse.

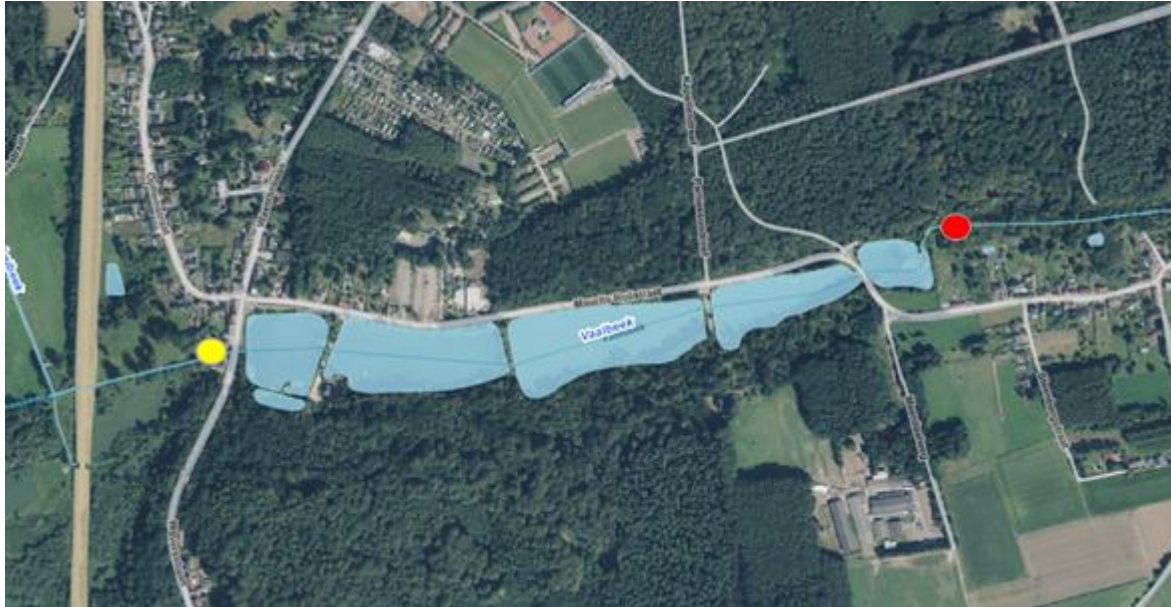
FIGUUR 10: LUCHTFOTO VAN DE VAALBEEK DOORHEEN HET VIJVERCOMPLEX ZOET WATER (GEOPUNT, 2017)

De vijf vijvers aan het Zoet Water werden in het begin van de 17e eeuw uitgegraven in opdracht van de hertog van Arenberg. Doorheen deze vijvers stroomde de Vaalbeek (waterloop type: kleine beek), die via overloopsystemen doorheen elke vijver stroomde. De verschillende vijvers kregen elk een eigen naam. De eerste vijver, vlak naast de Waversebaan, heette de Molenvijver. De vijver vlak erlangs, heette de Huisvijver. De derde vijver kreeg de naam de Hertsvijver en werd tijdens het onderzoek nog gebruikt als visvijver. De vierde vijver heette de Geertsvijver en de vijfde en laatste vijver, die langs de andere kant van de Maurits Noëstraat lag, kreeg geen naam toegekend (Vanautgaerden, 2005). Sinds 2017 waren deze vijvers eigendom van de gemeente Oud-Heverlee en het Agentschap van Natuur en Bos.

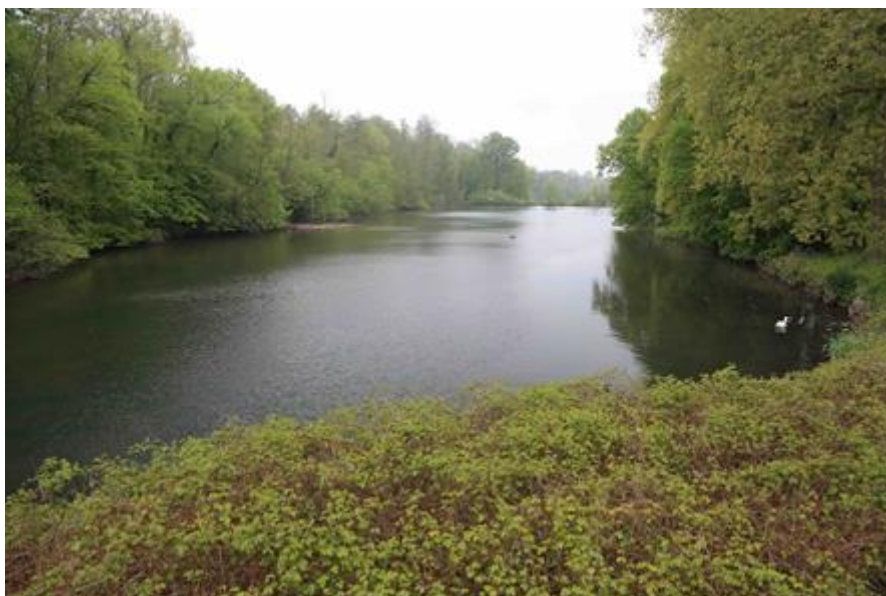
FIGUUR 11: TWEDE VIJVER VAN HET VIJVERCOMPLEX ZOET WATER

De oppervlaktes van alle vijvers (van op- naar afwaarts) afzonderlijk waren: 0,68 ha; 1,74 ha; 3,07 ha; 1,04 ha en 2,73 ha. Het inkomend debiet van de Vaalbeek was op deze plek laag met als gevolg

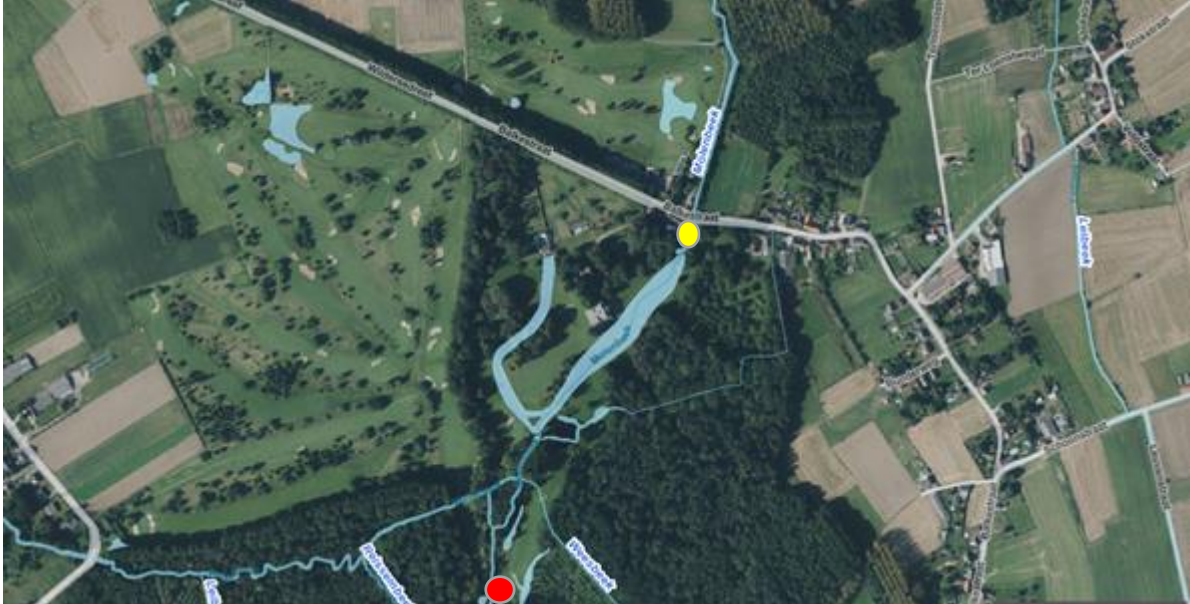
FIGUUR 12: LUCHTFOTO VAN DE MOLENBEEK DOORHEEN DE VIJVER VAN HET WILDERKASTEEL (GEOPUNT, 2017)

De Molenbeek (waterloop type: kleine beek) stroomde doorheen een vijver nabij het Wilderkasteel in Kampenhout. Deze vijver was eigendom van de bewoners van het kasteel. De vijver was een typische kasteelvijver die eigenlijk weinig werd onderhouden. Volgens de kasteelheer werd de vijver om de x aantal jaren geruimd en gelijktijdig werd dan ook al het riet eruit verwijderd. Op het moment van de staalname waren er kleine bosjes riet te bespeuren langs de oevers. De totale oppervlakte van deze vijver bedroeg 1,17 ha. Rekening houdend dat het ingaand debiet matig hoog was in deze vijver, leidde men af dat de verblijftijd van het water hier ook matig lang was.

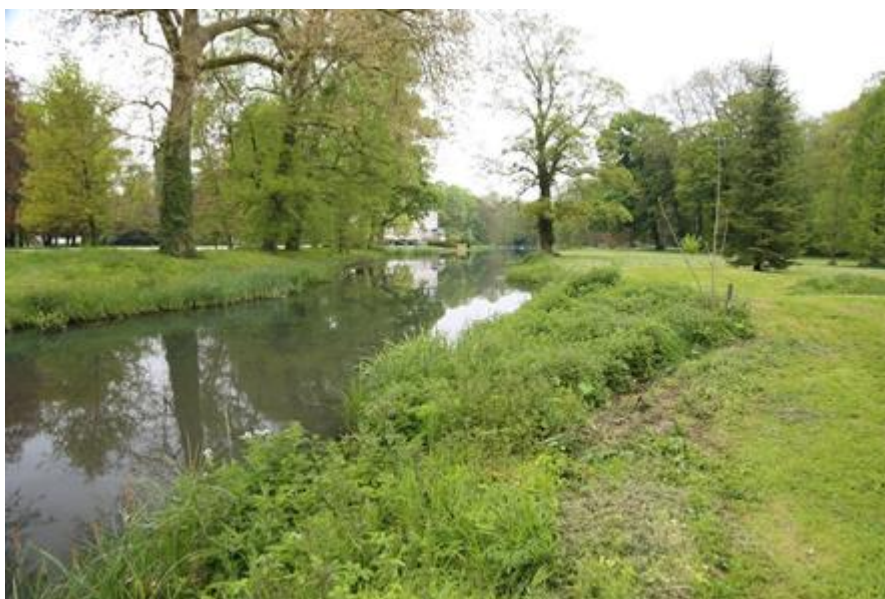
FIGUUR 13: DOORSTROOMVIJVER AAN HET WILDERKASTEEL

De bemonsteringen voor de fysico-chemie en macro-invertebraten werden beiden genomen op dezelfde locaties. Opwaarts werden de stalnames uitgevoerd ter hoogte van de (vroegere) molen in de Molenwegelstraat. Tussen deze locatie en de vijver zatten geen extra lozingspunten in, behalve een regenwaterbuis die het regenwater van een vakantiehuisje afvoerde. Dit deel van de Molenbeek was rechtgetrokken en zijn de oevers waren versterkt met houten palen. Op de oevers zelf stonden ook amper bomen of struiken, het merendeel was gras. Op deze locatie viel het zonlicht dus onmiddellijk in de Molenbeek. Meer afwaarts ging de Molenbeek door bosgebied waar het invallend zonlicht werd geminimaliseerd, maar omwille van de moeilijke bereikbaarheid hadden we gekozen om de stalen nabij de oude molen te nemen. Afwaarts werd gekozen om vlak na de uitlaat van de vijver stalen te verzamelen. Op deze plaats stroomde het water zeer traag en bevond de beek zich tussen de bomen, waar weinig zonlicht tussenin viel. Een twintigtal meter verderop kwam er bovendien een gracht op toe die afkomstig was van een woongebied. Volgens de kasteelheer kwamen er via deze gracht nog veel huishoudelijke lozingen toe op de Molenbeek.

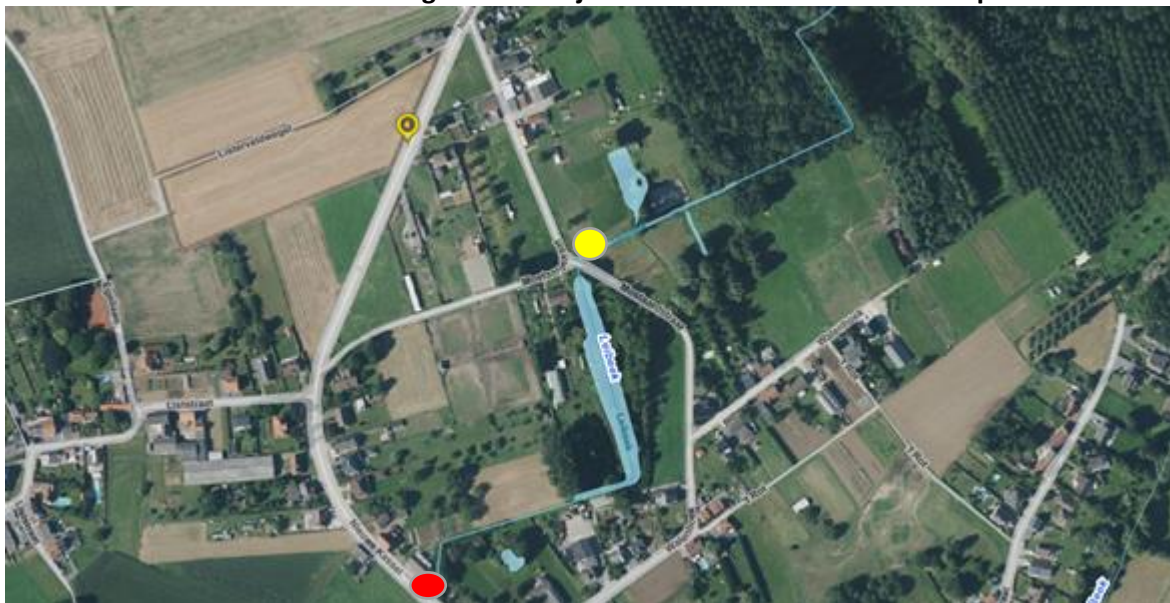
FIGUUR 14: LUCHTFOTO VAN DE LEIBEK DOORHEEN DE VIJVER IN DE MOSTAARDSTRAAT (GEOPUNT, 2017)

De Leibeek (waterloop type: kleine beek) stroomde doorheen Kampenhout en ter hoogte van de Nieuwe Kassei passeerde deze beek een privé-vijver in een achterliggende tuin. Deze vijver lag volledig afgesloten van de straat door middel van een afspanning. De vijver was moeilijk zichtbaar omwille van de dichte begroeiing van bomen en struiken errond. Omwille van de talrijke bomen en struiken die errond stonden, kwam er weinig zonlicht in deze vijver terecht. Op het eerste zicht leek het alsof er geen extra lozingspunten op toe kwamen, maar omwille van de moeilijke bereikbaarheid en zichtbaarheid was dit niet honderd procent uit te sluiten. Tijdens de bezoeken werd ook waargenomen dat er karpers in de vijver zaten. Waterplanten waren er nergens te bespeuren. De totale omvang van de vijver bedroeg zo'n 0,29 ha, dit in combinatie met een zeer laag ingaand debiet van de Leibeek maakte dat de verblijftijd van het water zeer lang was.

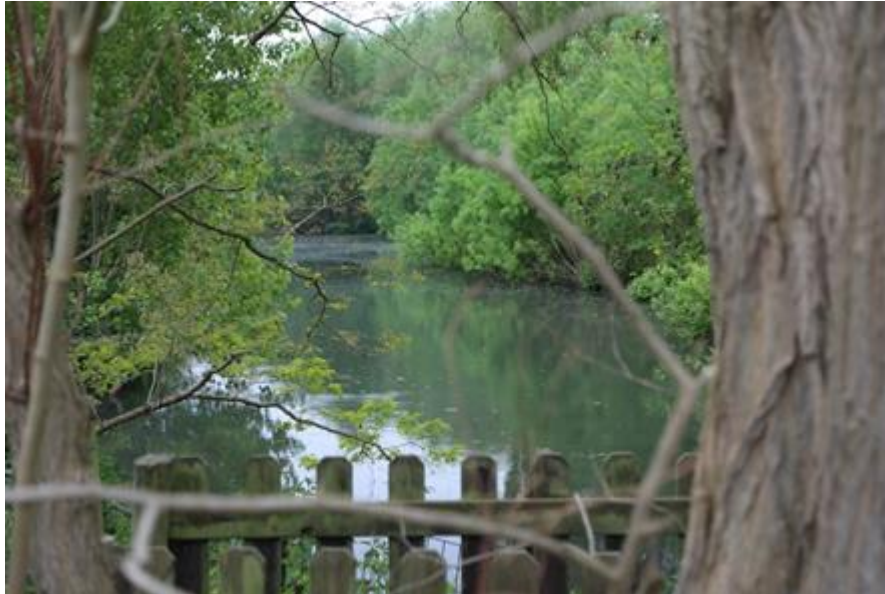
FIGUUR 15: DOORSTROOMVIJVER LEIBEEK

Opwaarts ter hoogte van de Nieuwe Kassei nr. 39A werden de fysicochemische en biologische staalnames uitgevoerd. Op deze plaats stroomde de Leibeek met een zeer laag debiet terug in de openlucht, net daarvoor lag ze enkele honderden meters ingebuisd onder de woonwijk. De oevers van deze beek waren, vlak na de uitmonding van de buis, enkele meters verstevigd met stenen en verder afwaarts was dit natuurlijk. Aan de oeverkanten was ook duidelijk te zien dat hier verschillende lozingsbuizen toekwamen van omliggende huizen, waarvan sommige toch in gebruik leken. De Leibeek lag op deze plek ook diep ingesneden ten opzichte van de omringende huizen en tuinen. Er stonden enkele bomen op de oeverkant die zorgden voor schaduw op het water. Het wateroppervlak was op deze plaats sterk vervuild met algenschuim en de waterkolom met algenbloei. Het waterniveau van deze beek stond ook zeer laag: ± 10 centimeter. Afwaarts de vijver werd de fysicochemische staalname genomen vlak aan de uitlaat van de vijver langs de straatkant. Op deze plaats kwam ook een lozingsbuis toe, maar die leek niet in gebruik te zijn. De staalname van de macro-invertebraten gebeurde aan de overkant van de straat en de vijveruitlaat. De Leibeek stroomde eerst via een buizensysteem onder de straat door, nadien stroomde zij verder tussen de weilanden in. Op dit stuk leek deze beek ook weer rechtgetrokken, maar de oevers waren natuurlijk. Ook hier lag de beek vrij diep ingesneden in het landschap. Op de oevers stonden geen bomen of struiken waardoor het zonlicht hier direct inviel. Stroomafwaarts de vijver was er geen algenschuim of algenbloei zichtbaar in de beek.

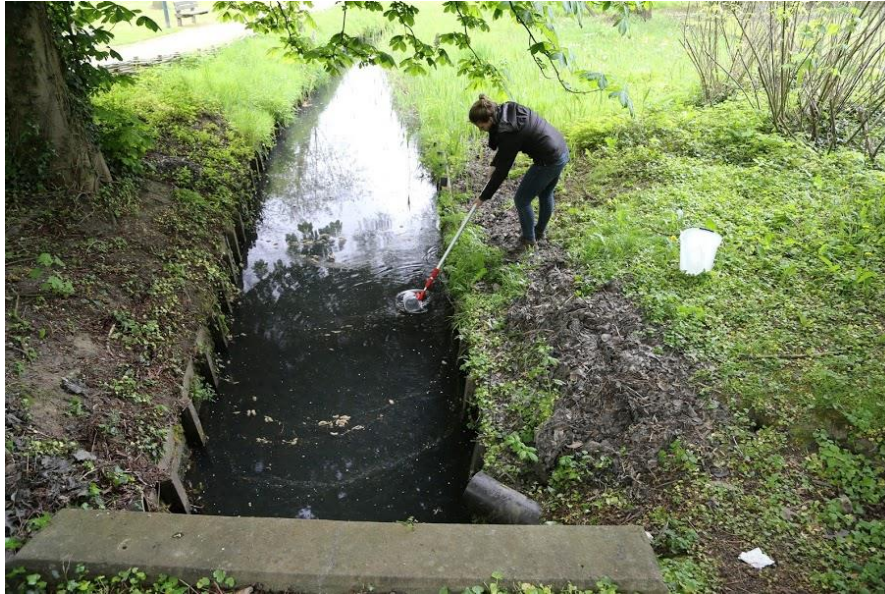
Na het spoelen werd er met behulp van de emmer (en eventueel touw) een waterstaal genomen in het midden van de waterloop. Dit kon best gedaan worden vanop een brug, of indien deze niet aanwezig was, langs de oeverkant. Belangrijk was ervoor te zorgen dat er geen bodemmateriaal werd meegenomen. Indien dit toch het geval was, werd het staal best genomen met een telescopische steel met maatbeker om dit probleem te verhinderen. Met dit recipiënt kon een kleiner watervolume staal worden genomen. Het uitgieten van de maatbeker in de emmer gebeurde zodanig dat zuurstofinbreng vermeden werd, dit gebeurde door het water zeer langzaam uit te gieten langs de binnenzijde van de emmer. Steeds belangrijk was om ervoor te zorgen dat de emmer ofwel de maatbeker waarmee het staal werd genomen, niet in contact kwam met de brug of oever. Dit om eventuele contaminaties te vermijden die de resultaten konden beïnvloeden.

FIGUUR 16: STAALNAME MET TELESCOPISCHE STEEL EN MAATBEKER STROOMOPWAARTS IJSE

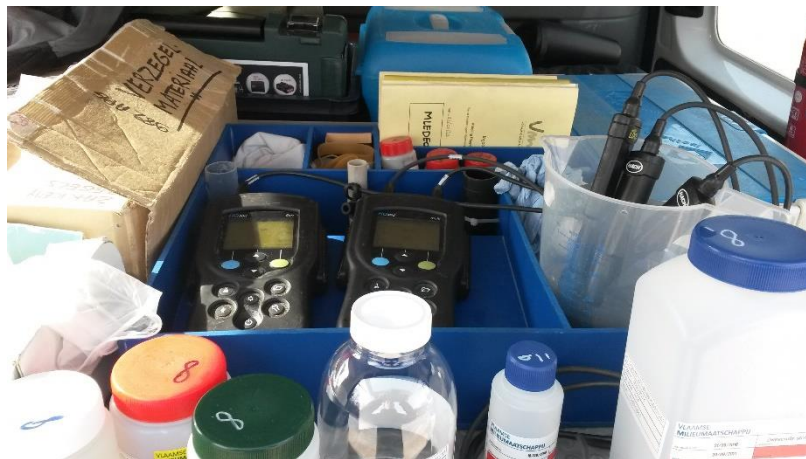
Nadat het staal was genomen, werden twee gespoelde maatbekers halfgevuld met het water dat al reeds in de emmer was. Vooraleer de elektrodes in de maatbekers geplaatst werden, moesten deze grondig worden gespoeld met demiwater. Na het spoelen mochten ze niet in contact komen met het oppervlak om verontreiniging te voorkomen. Vervolgens werd de pH-meter in één maatbeker geplaatst en de geleidbaarheidselektrode samen met de zuurstofelektrode in een andere maatbeker. Belangrijk was dat de elektrodes voldoende onder water stonden. De pH-meter was aangesloten aan een meettoestel en de zuurstof- en geleidbaarheidselektrode samen aan een ander toestel die beiden kon meten. Vervolgens werd de meting gestart op het toestel en begonnen de elektrodes te meten. Nadat de meting voltooid was, verscheen er een meetwaarde op het scherm dat genoteerd werd op het monsternameformulier.

FIGUUR 17: MEETTOESTELLEN EN RECIPIËNTEN

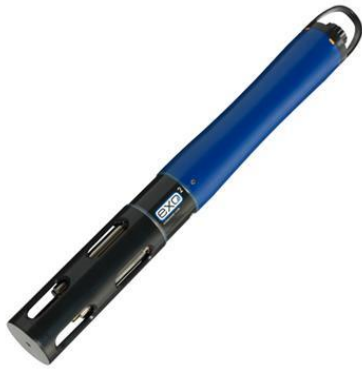
FIGUUR 18: MULTIPARAMETERSONDE EXO2 (YSI, 2017)

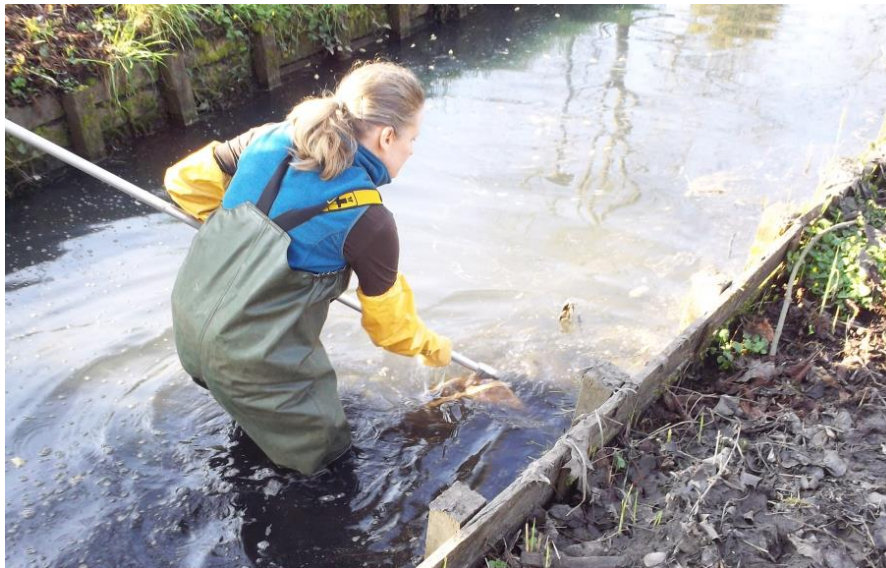
FIGUUR 19: STAALNAME MACRO-INVERTEBRATEN MET BEHULP VAN VANGNET IN DE IJSE

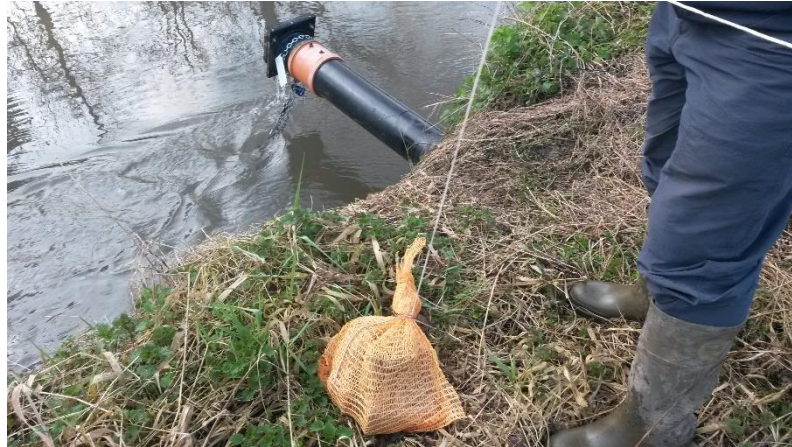
Per monsternameplaats werden er minstens drie substraten uitgehangen op verschillende dieptes in de waterloop (net onder het wateroppervlak, halverwege de waterkolom en op de bodem). Vooraf werden zakjes met polyetheen (bijvoorbeeld aardappelzakken) gevuld met stukken baksteen. De baksteen bevat allerlei kleine holtes waarin de macro-invertebraten zich kunnen vestigen. De zakken werden toegebonden en aan elke zak bond men een touw dat vervolgens bevestigd werd aan bomen, haringen of andere voorwerpen. Belangrijk was dat de substraten op een onopvallende manier bevestigd werden zodat ze niet door derden verwijderd konden worden.

FIGUUR 20: ARTIFICIEEL SUBSTRAAT

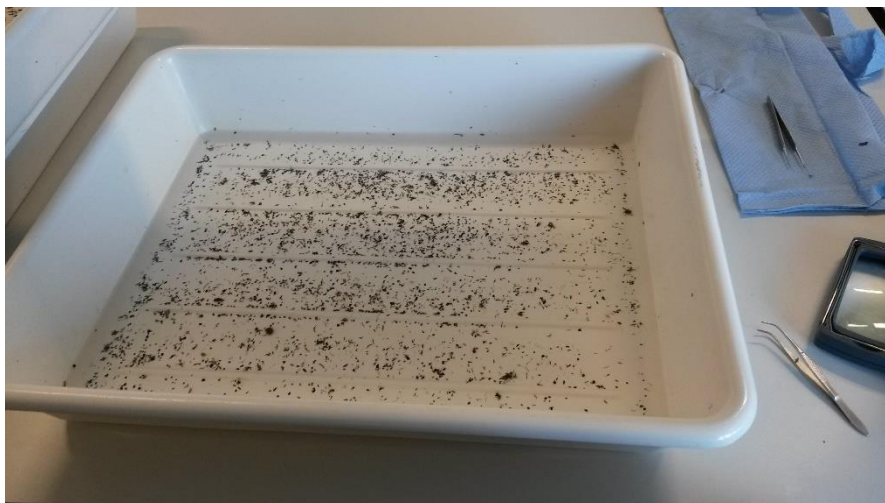
Het triëren werd uitgevoerd zodra de fotobakken gevuld waren met gefractioneerd materiaal dat tijdens het spoelen verkregen was. Tijdens het triëren werden de fotobakken systematisch overlopen en nam men met een pincet alle macro-invertebraten, alsook vertebraten zoals visjes, eruit. De macro-invertebraten werden visueel per diergroep gescheiden en overgebracht in kleine pillenflesjes gevuld met gedenatureerd ethanol. Deze bewaarvloeistof zorgde ervoor dat de organismen niet vergingen en hun kenmerken behouden bleven, zodat de determinatie vlot kon verlopen. Alle pillenflesjes afkomstig van één staal dienden eenduidig geïdentificeerd te worden door de vermelding van de datum, diergroep en VMM-nummer.

FIGUUR 21: FOTOBAK MET GESPOELDE FRACTIE

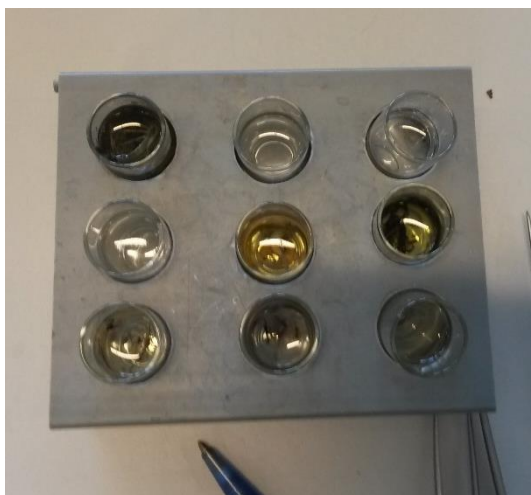
In het geval er zeer veel organismen (meer dan 50) van een en hetzelfde taxon in het staal bevonden, was het niet nodig om alle individuen eruit te halen. Het volstond om door middel van extrapolatie een schatting te maken van het aantal aanwezige individuen. Dit aantal werd genoteerd op het pillenflesje.

FIGUUR 22: MACRO-INVERTEBRATEN GESCHIEDEN PER DIERGROEP IN PILLENFLESJES

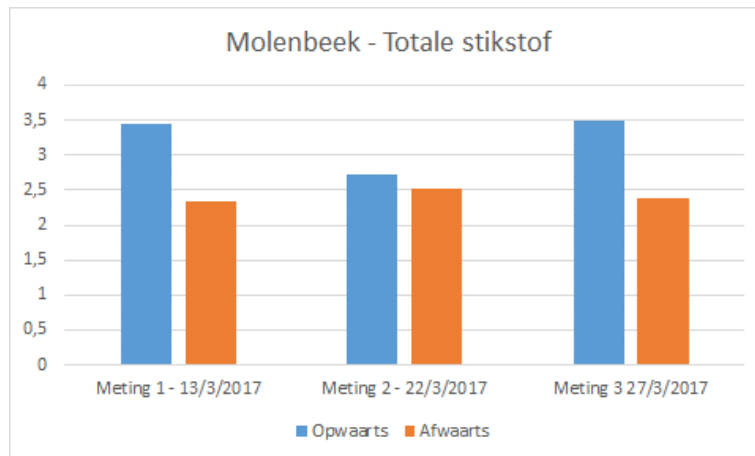
Een daling in de concentratie van de totale stikstof is tijdens elke meting zichtbaar. Enkel tijdens de eerste en tweede meting is er sprake van een duidelijke concentratievermindering.

FIGUUR 35: STAAFGRAFIEK TOTALE STIKSTOF STROOMOP- EN STROOMAFWAARTS MOLENBEEK

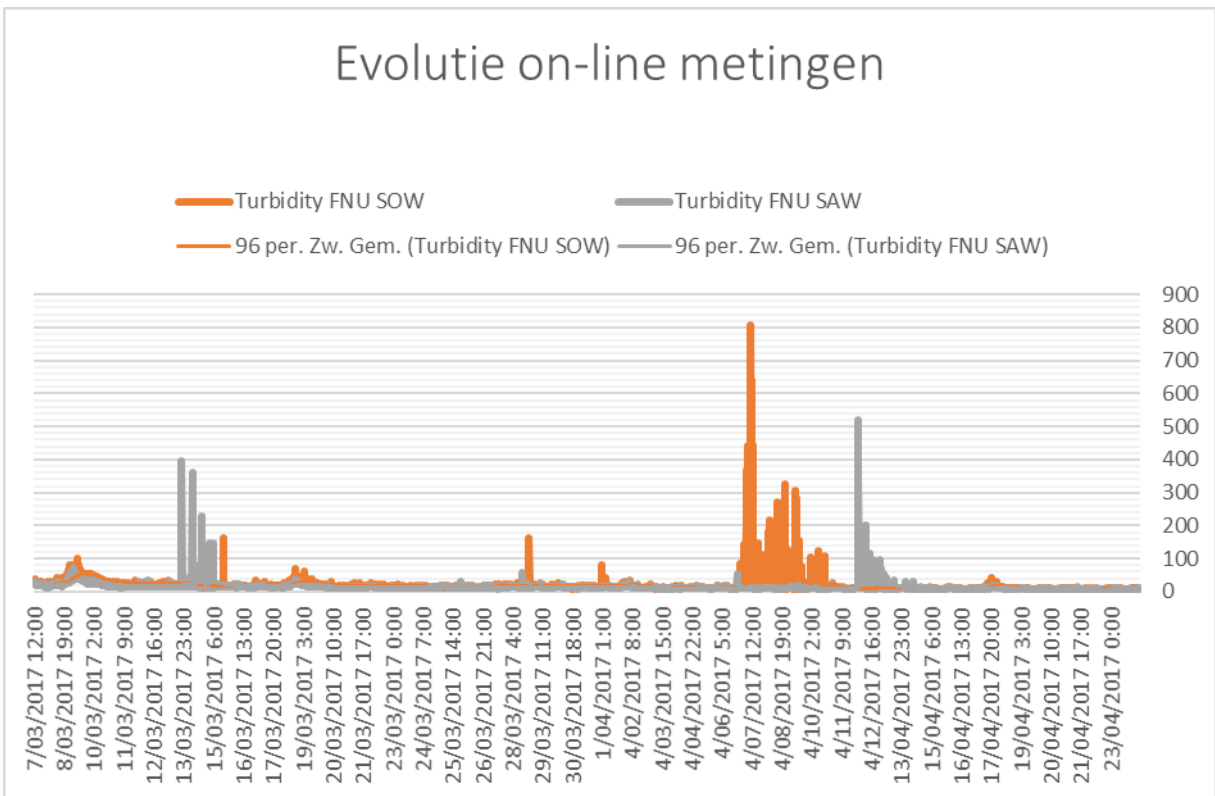
FIGUUR 45: GRAFIEK TURBIDITEIT STROOMOP- EN STROOMAFWAARTS DIJLE
