Professionele Bachelor Agro- en Biotechnologie

Biotechnologie – Milieutechnologie

BEHANDELEN VAN RISICOPERCELEN MET GERINGE KANS OP VERONTREINIGING: VAN NOTA VOOR NIET ONDERZOEKSP LICHTIGE PERCELEN TOT ORIËNTEREND BODEMONDERZOEK

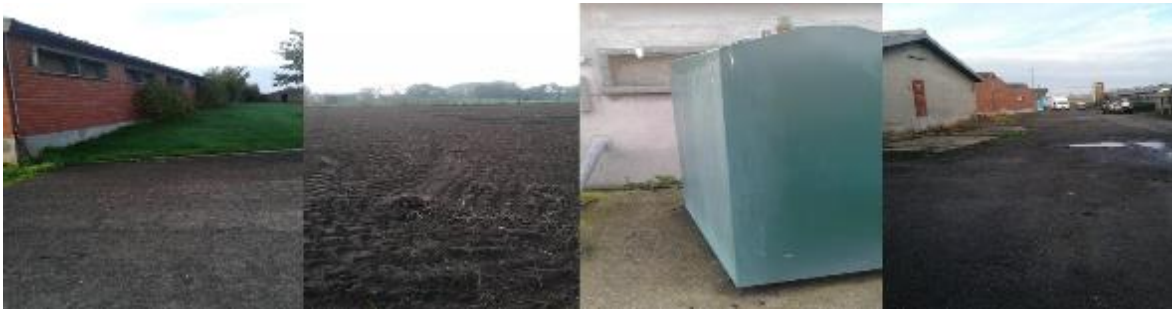
Figuur 9: Foto's terreinbezoek Kluisbergen

Er werden geen onderzoekspflichtige activiteiten vastgesteld, enkel gebouwen in kader van het varkensbedrijf en onbebouwde landbouwweides werden vastgesteld. De locatie waar de installatie zou hebben gestaan was één van deze onbebouwde weiden. Wel werd een opslagtank vastgesteld, deze was niet onderzoekspflichtig, maar zal toch in het verslag worden opgenomen.

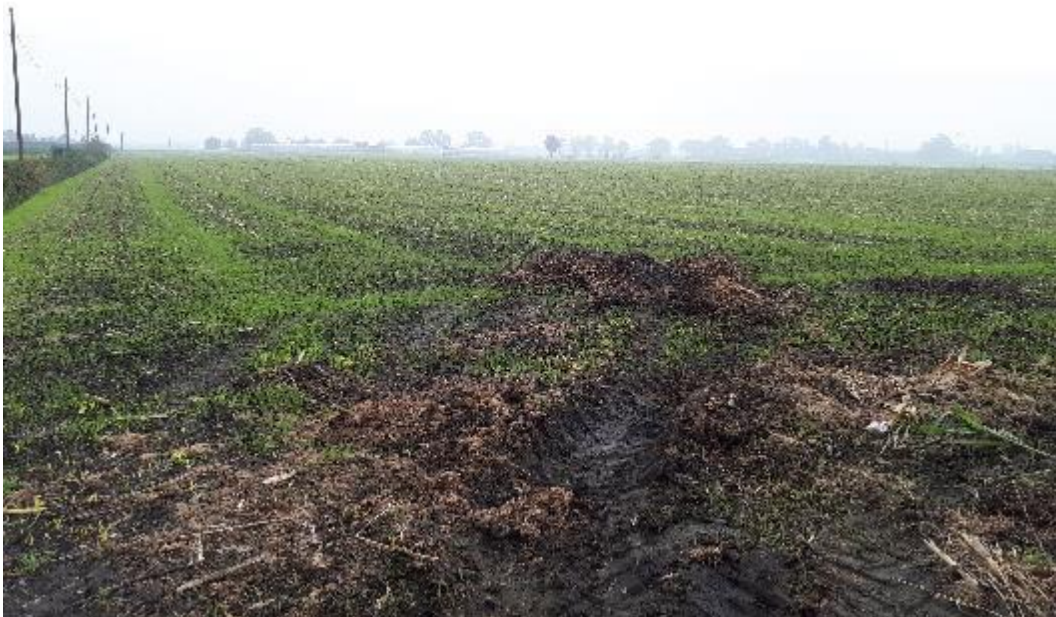
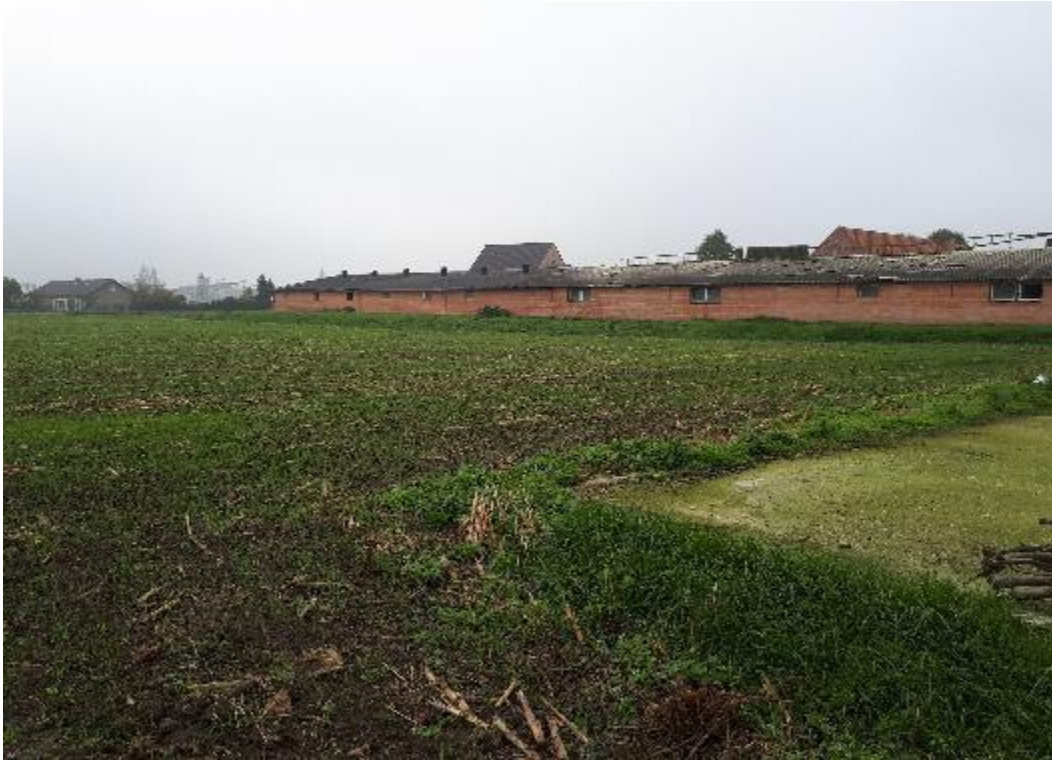
Figuur 12: Foto perceel Wuustwezel

Figuur 13: Foto perceel Wuustwezel

Tijdens het veldwerk werd vastgesteld dat er effectief geen risico-activiteiten werden uitgevoerd op het perceel, het was een onbebouwde weide.

Na het verwerven van de vergunning is er overgegaan tot het veldwerk. Via dit plaatsbezoek werd gecontroleerd of er op het perceel effectief geen risico-activiteiten plaatsvonden. De foto's die genomen zijn, zijn te zien op figuur 12 en 13.

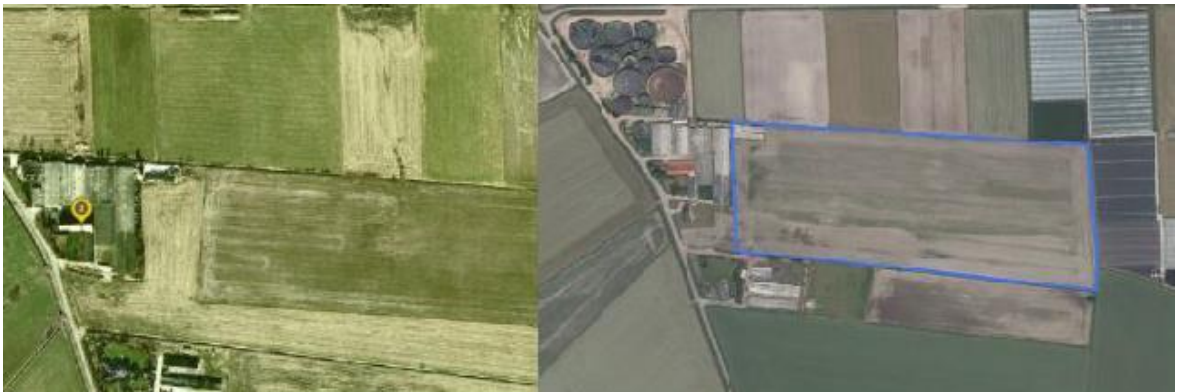
Historische luchtfoto's dragen een grote bewijslast bij deze casus, deze worden ook nog aangehaald tijdens het historisch onderzoek, de meest relevante (2000-2003 en 2016) zijn hier toegevoegd als figuur 14. Op deze luchtfoto's is te zien dat de weide onbebouwd is, en dat er geen sporen van risico-activiteiten waar te nemen zijn.

Figuur 14: Luchtfoto's Wuustwezel (links 2000-2003, rechts 2016 met in het blauw het betreffende perceel aangeduid)

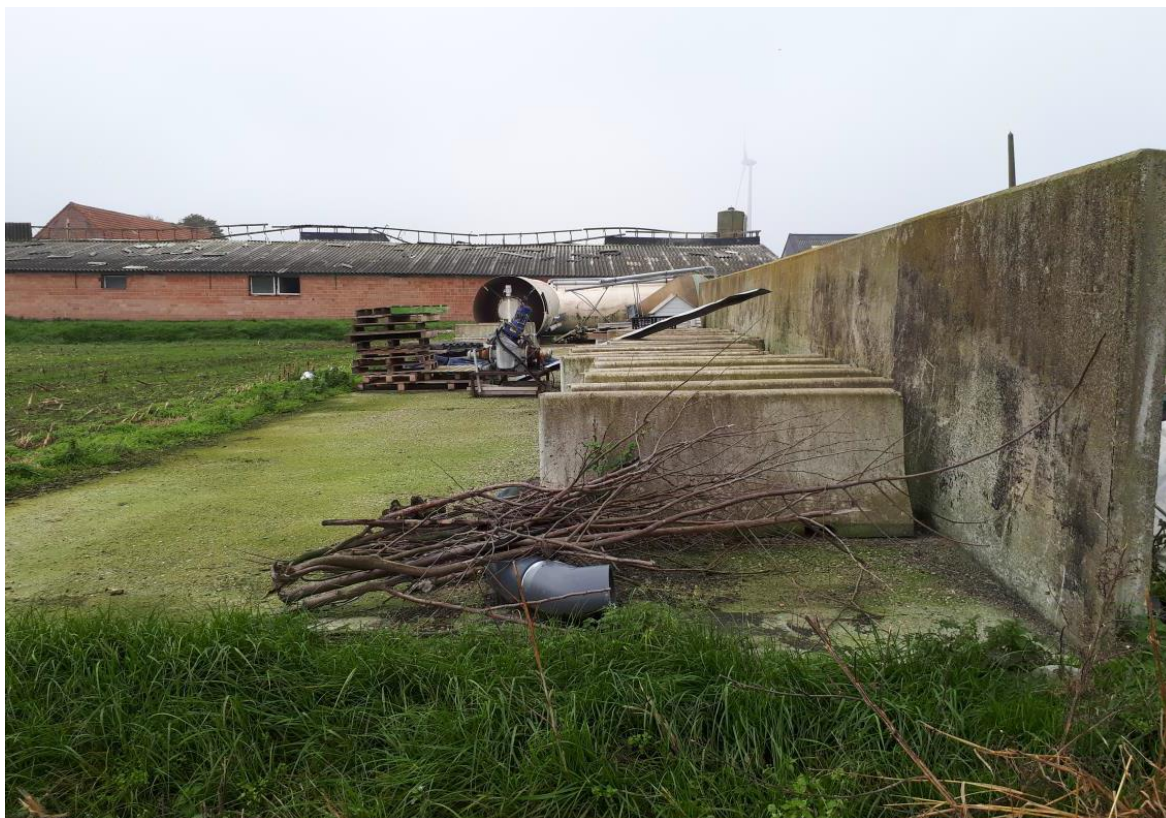
Daarnaast diende ook de historiek van het perceel aangepast te worden, de weide was namelijk niet onbebouwd, maar er stonden wel degelijk sleufsilos op gebouwd. Deze stonden in een hoek van het perceel met enkele landbouwtuigen, betonnen blokken en andere kleinere materialen in gestald waardoor ze over het hoofd gezien werden. Deze sleufsilos alsook de

opslag van de materialen erin waren echter niet onderzoeksplichtig. Foto's van deze sleufsilos werden nog aan het rapport toegevoegd, op figuur 16 is één van deze foto's te zien.

Figuur 16: Sleufsilos Wuustwezel

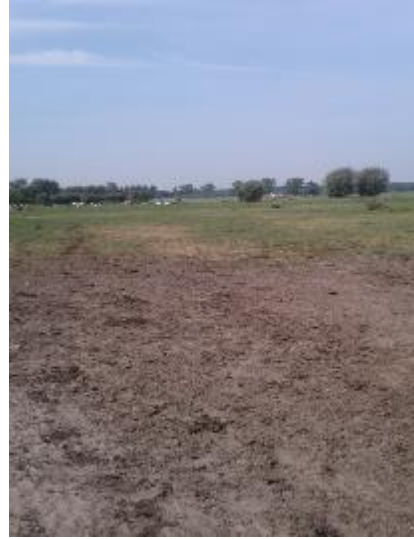
Tijdens het terreinbezoek werd vastgesteld dat het perceel effectief enkel in gebruik werd genomen als landbouwperceel, en dat er dus ook geen risico-activiteiten op plaatsvonden. Ook werden er geen aanwijzingen gevonden dat er ooit risico-activiteiten op hadden plaatsgevonden. Deze vaststelling werd vastgelegd op foto (figuur 17), deze wordt aan het rapport toegevoegd en zal mee als bewijslast dienen.

Figuur 17: Perceel Oostkamp

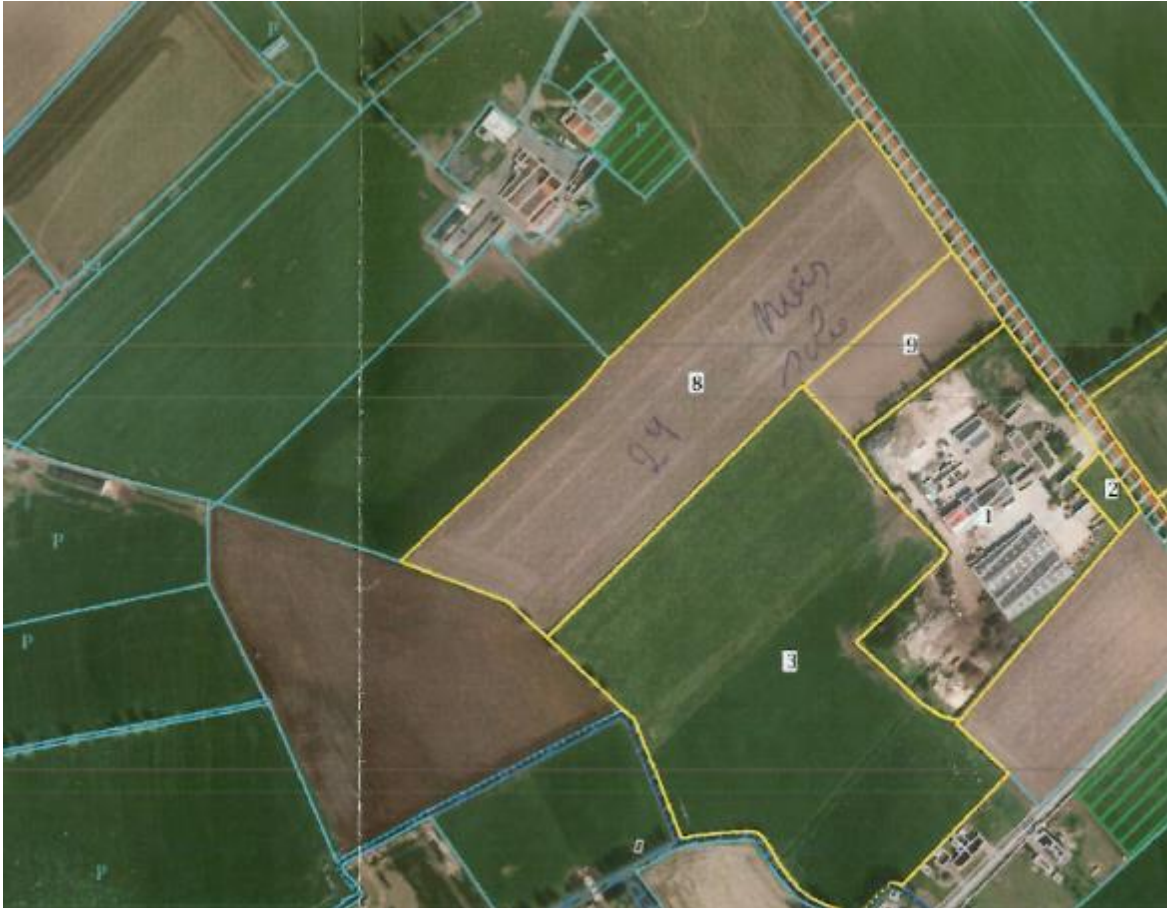
Als laatste onderdeel van de voorstudie wordt verwezen naar de luchtfoto's afkomstig van de verzamelaanvraag in kader van de Vlaamse toeslagrechten van 2014-2015 en 2016-2017 die toegevoegd zijn in de bijlages van de nota. Deze luchtfoto's dienen mee als bewijslast dat het perceel nooit bebouwd is geweest en altijd als weiland in gebruik is genomen. De luchtfoto van de verzamelaanvraag van 2015 waarop het betrokken perceel, een onbebouwde weide, te zien is, is toegevoegd op figuur 20.

Figuur 20: Luchtfoto verzamelaanvraag 2015 Oostkamp

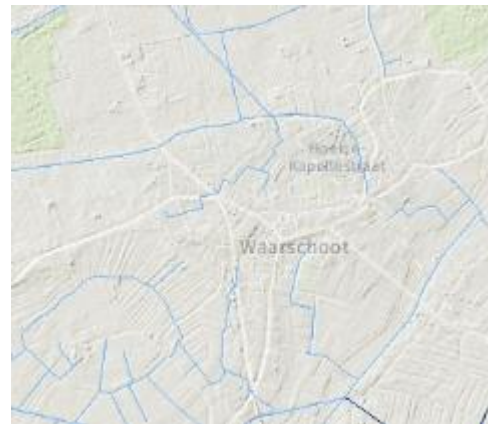
Na deze samenvatting en nog een korte inleiding voor het rapport kan de voorstudie gestart worden. Als eerste worden de omgevingskenmerken besproken, hierbij wordt gekeken naar nabij gelegen oppervlaktewaters en beschermingszones voor drinkwaterwinning alsook naar de bestemming en bebouwing van omliggende terreinen. Deze zaken worden opgezocht via kaarten van Geopunt, een voorbeeld hiervan is te zien op figuur 27, waarop de waterlopen te Waarschoot zijn aangeduid.

Figuur 27: Waterlopen Waarschoot

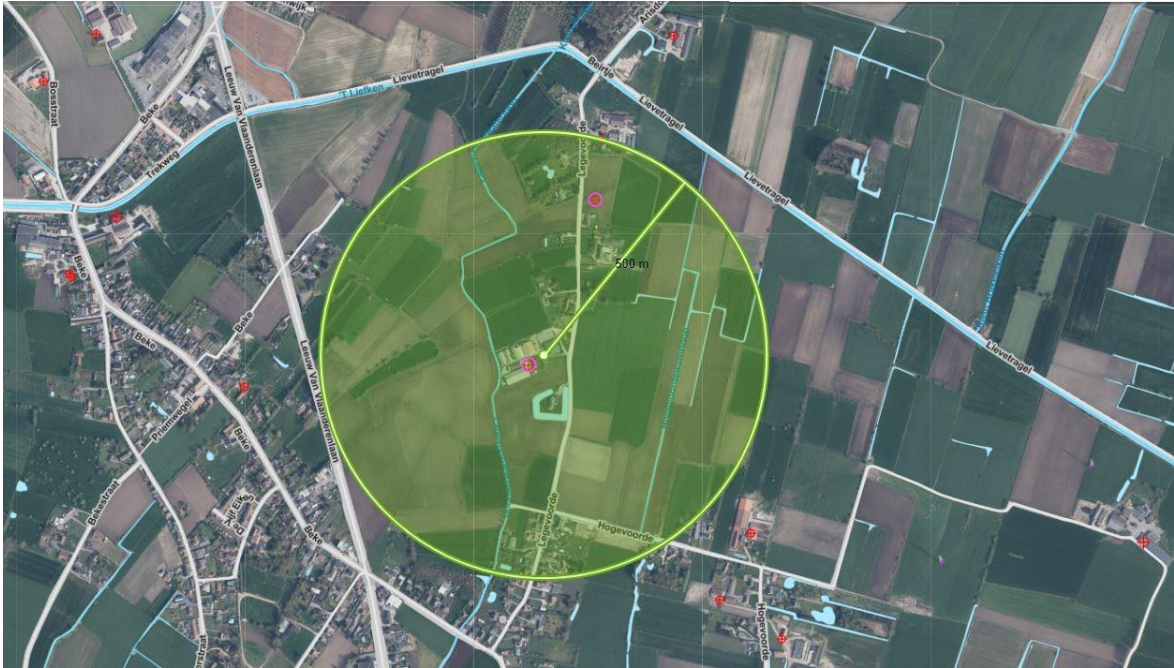
Na de geologie wordt de (hydro)geologie van de locatie onderzocht, hiervoor wordt de grondwaterstromingsrichting bepaald via de topografie van het landschap, wordt er gekeken of de locatie binnen drinkwaterwingebied ligt en worden de vergunde grondwaterwinningen binnen een straal van 500m en de drinkwaterwinningen binnen een straal van 2000m bepaald. Op figuur 29 worden de grondwaterwinningen weergegeven.

Figuur 29: Vergunde grondwaterwinningen binnen 500m

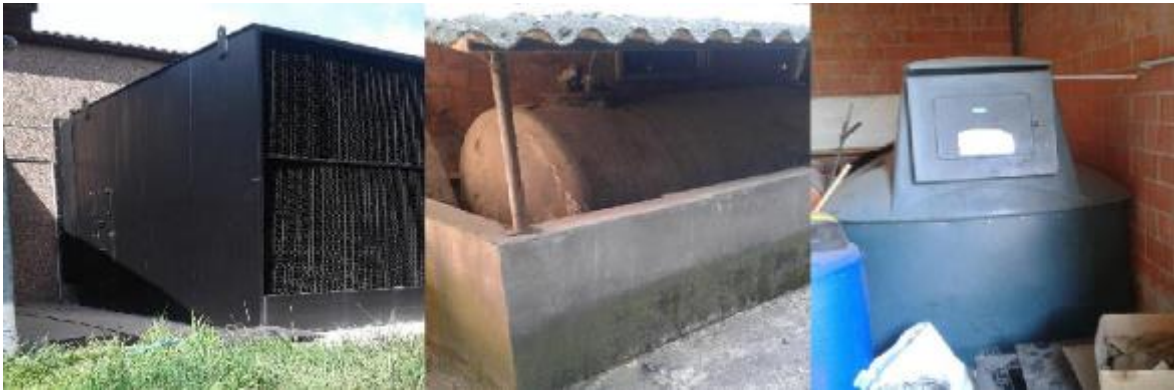
tank voor de opslag van 3300 l mazout. Foto's van het terreinbezoek zijn afgebeeld op figuur 34.

Figuur 34: Foto's terreinbezoek Waasmunster

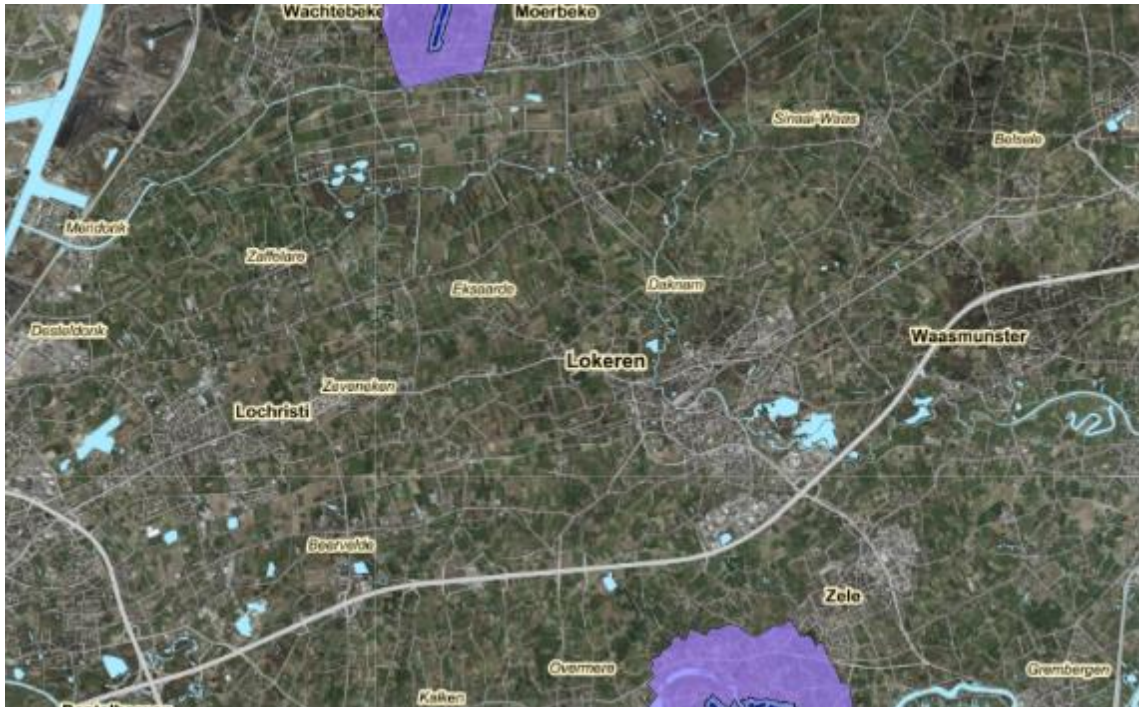
De locatie lag niet in grondwaterwinningsgebied, dit is af te lezen op figuur 41, waarop de grondwaterwingebieden paars zijn ingekleurd. De kwetsbaarheidscode bedroeg Ca1, zeer kwetsbaar.

Figuur 41: Grondwaterwingebieden regio Lokeren

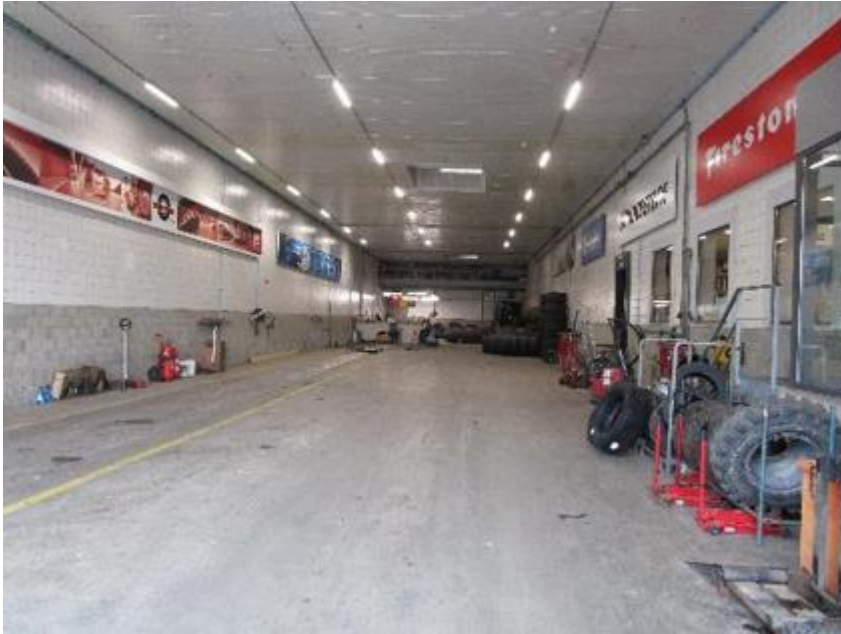
Figuur 48: Zone B casus Lokeren

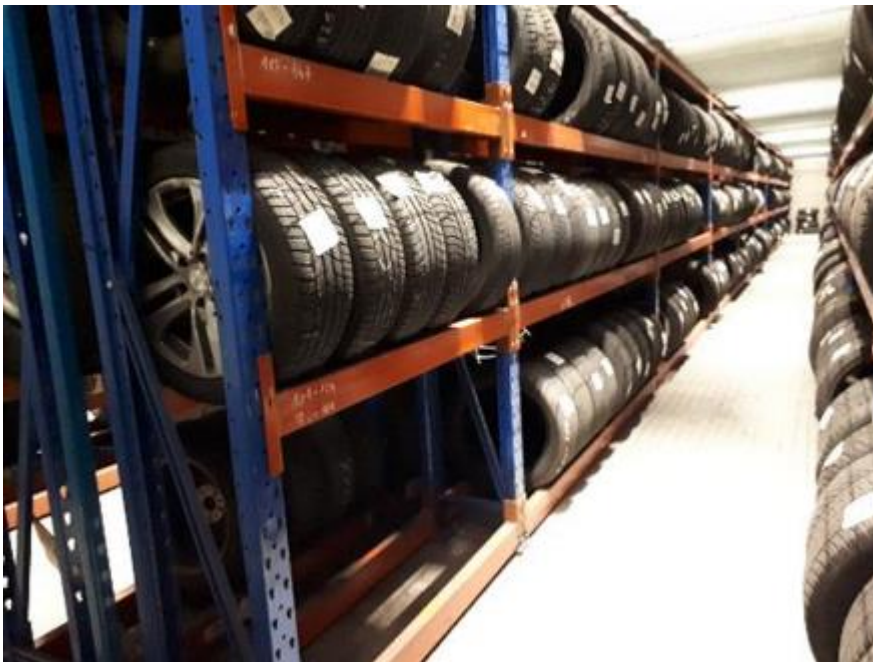
Figuur 49: Zone A casus Lokeren
