Professionele Bachelor Elektromechanica

Klimatisering

ENERGIE-EFFICIËNTIE EN BEDRIJFSZEKERHEID VAN HVAC-BORDEN BINNEN INDUSTRIËLE INSTALLATIES VERBETEREN

Chesney Verstraeten

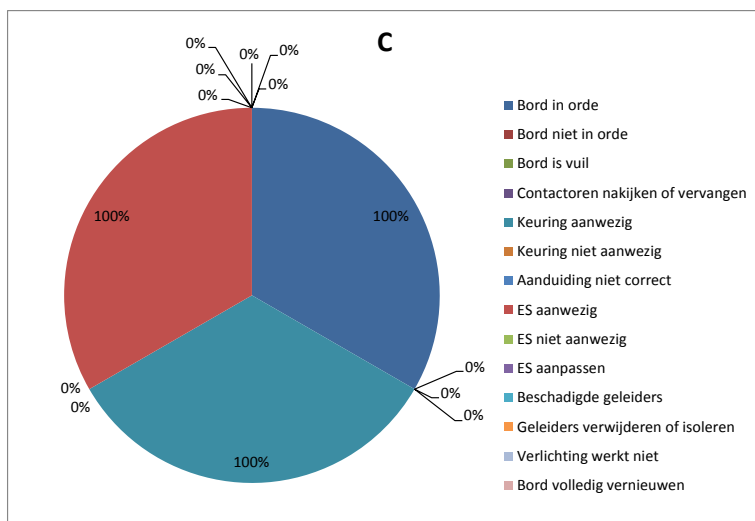
Figuur 25 analyse locatie C cirkeldiagram

C			
Aantal borden	8		
Bord in orde	8	100%	
Bord niet in orde	0	0%	
Bord is vuil	0	0%	
Contactoren nakijken of vervangen	0	0%	
Keuring aanwezig	8	100%	
Keuring niet aanwezig	0	0%	
Aanduiding niet correct	0	0%	
ES aanwezig	8	100%	
ES niet aanwezig	0	0%	
ES aanpassen	0	0%	
Beschadigde geleiders	0	0%	
Geleiders verwijderen of isoleren	0	0%	
Verlichting werkt niet	0	0%	
Bord volledig vernieuwen	0	0%

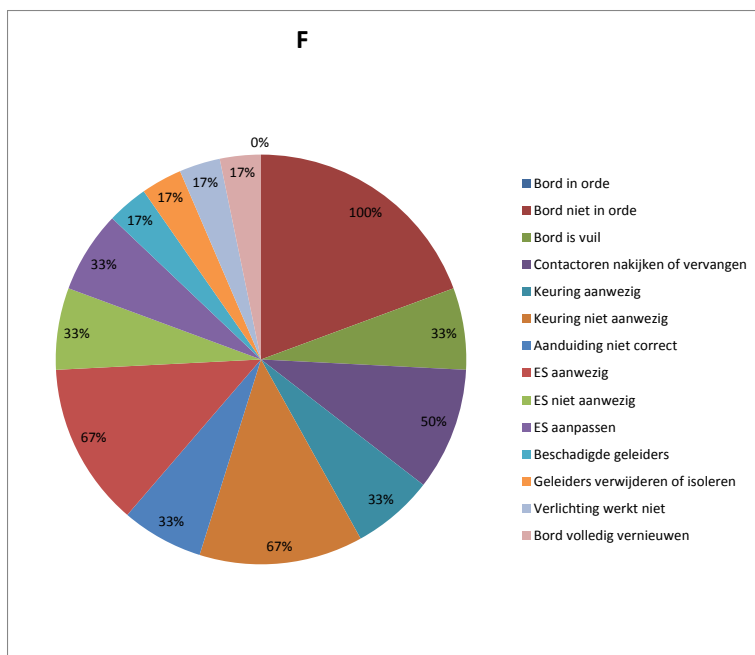
Figuur 27 analyse locatie F cirkeldiagram

F		
Aantal borden	6	
Bord in orde	0	0%
Bord niet in orde	6	100%
Bord is vuil	2	33%
Contactoren nakijken of vervangen	3	50%
Keuring aanwezig	2	33%
Keuring niet aanwezig	4	67%
Aanduiding niet correct	2	33%
ES aanwezig	4	67%
ES niet aanwezig	2	33%
ES aanpassen	2	33%
Beschadigde geleiders	1	17%
Geleiders verwijderen of isoleren	1	17%
Verlichting werkt niet	1	17%
Bord volledig vernieuwen	1	17%

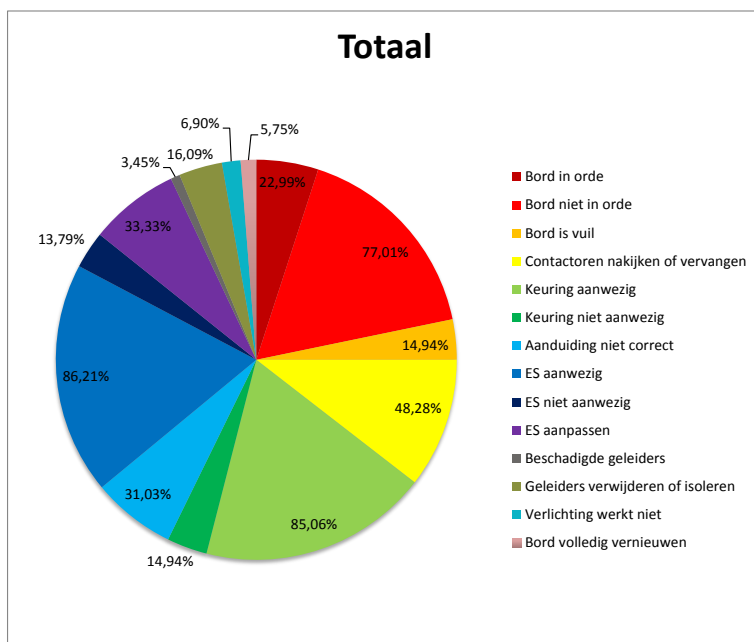
Figuur 28 cirkeldiagram totale analyse

TOTAAL		%
Aantal borden	87	
Bord in orde	20	22,99%
Bord niet in orde	67	77,01%
Bord is vuil	13	14,94%
Contactoren nakijken of vervangen	42	48,28%
Keuring aanwezig	74	85,06%
Keuring niet aanwezig	13	14,94%
Aanduiding niet correct	27	31,03%
ES aanwezig	75	86,21%
ES niet aanwezig	12	13,79%
ES aanpassen	29	33,33%
Beschadigde geleiders	3	3,45%
Geleiders verwijderen of isoleren	14	16,09%
Verlichting werkt niet	6	6,90%
Bord volledig vernieuwen	5	5,75%
